DIPARTIMENTO DI INGEGNERIA
UNIVERSITÀ DEGLI STUDI DI PERUGIA

CONTRIBUTI AL
XVII CONGRESSO NAZIONALE
“L’INGEGNERIA SISMICA IN ITALIA”

Analisi del danno degli edifici ordinari nel centro storico di Norcia a seguito dei sismi del 2016 (versione estesa)

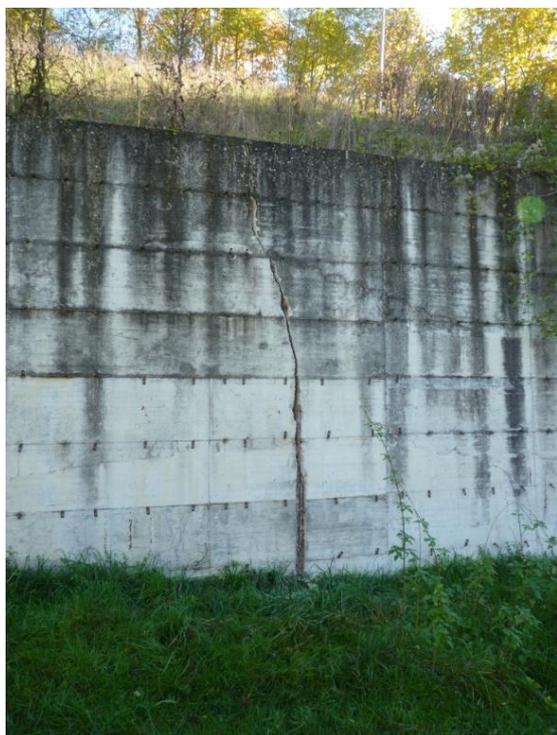
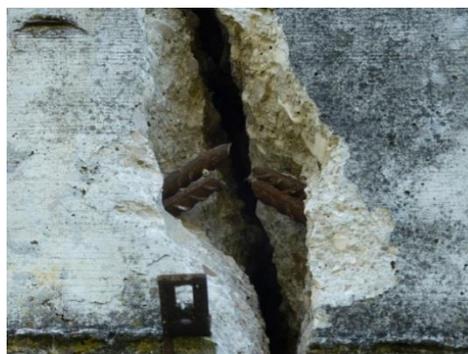
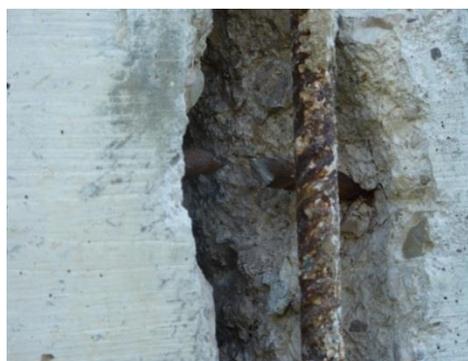
Figura 9. Fratturazione superficiale del terreno per il caso 1 di figura 8. Evidenti lesioni si sono prodotte sul setto in c.a. in corrispondenza della frattura del suolo.

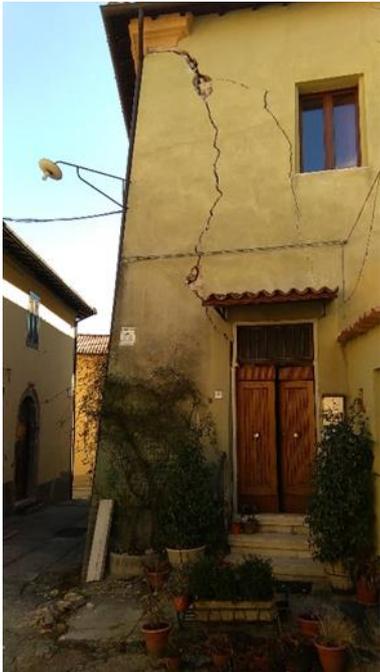
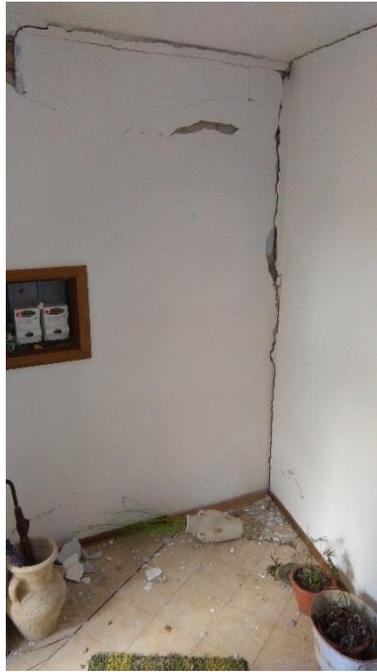
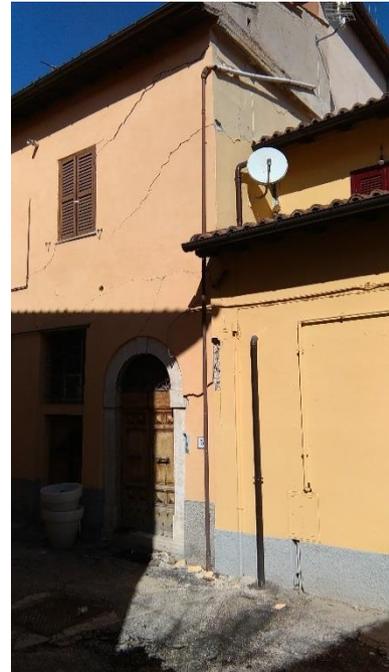
Figura 10. Fratturazione superficiale del terreno per il caso 2 di Figura 8, in prossimità dell'abside della basilica di San Benedetto. La fratturazione ha prodotto lesioni sull'edificio soprastante.

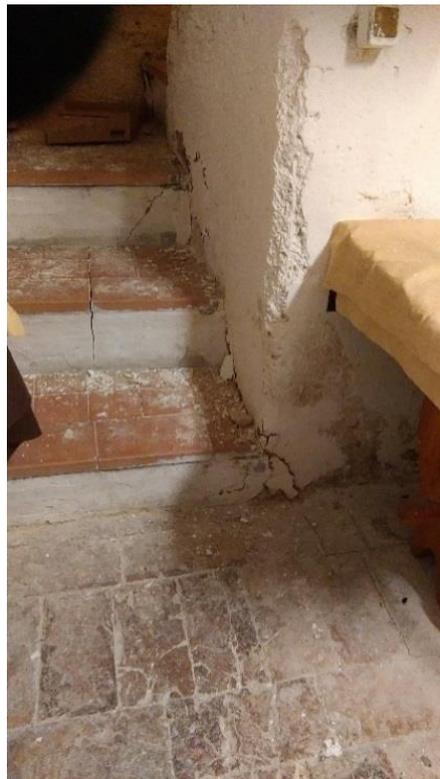
Figura 11. Fratturazione superficiale del terreno per il caso 3 di Figura 8.

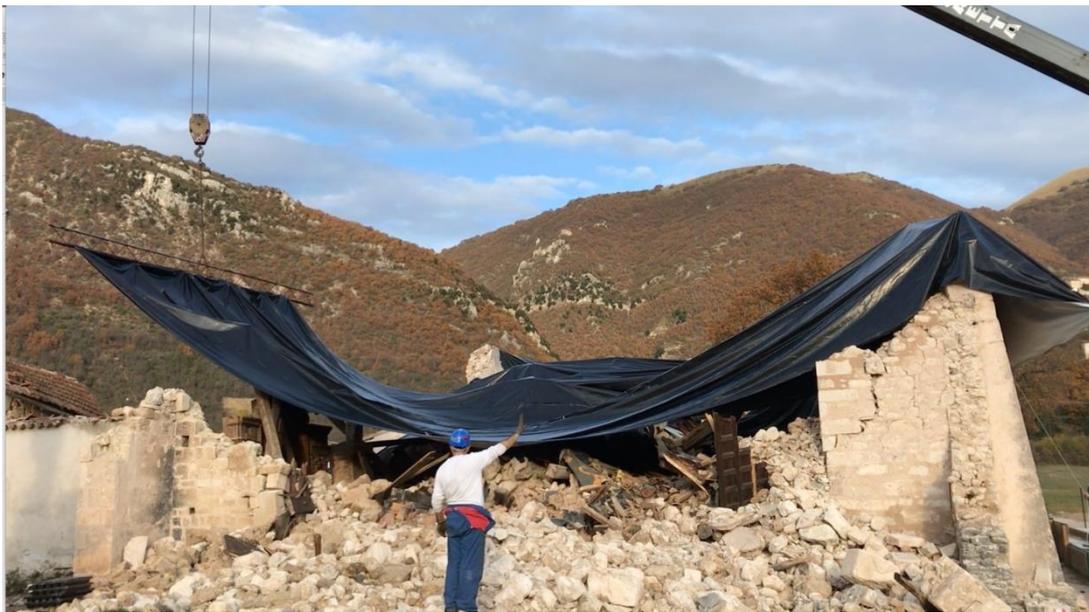
La Chiesa di San Salvatore a Campi di Norcia (PG) dopo gli eventi sismici del 2016 (foto tratta da un video dell'Ing. R. Vetturini).

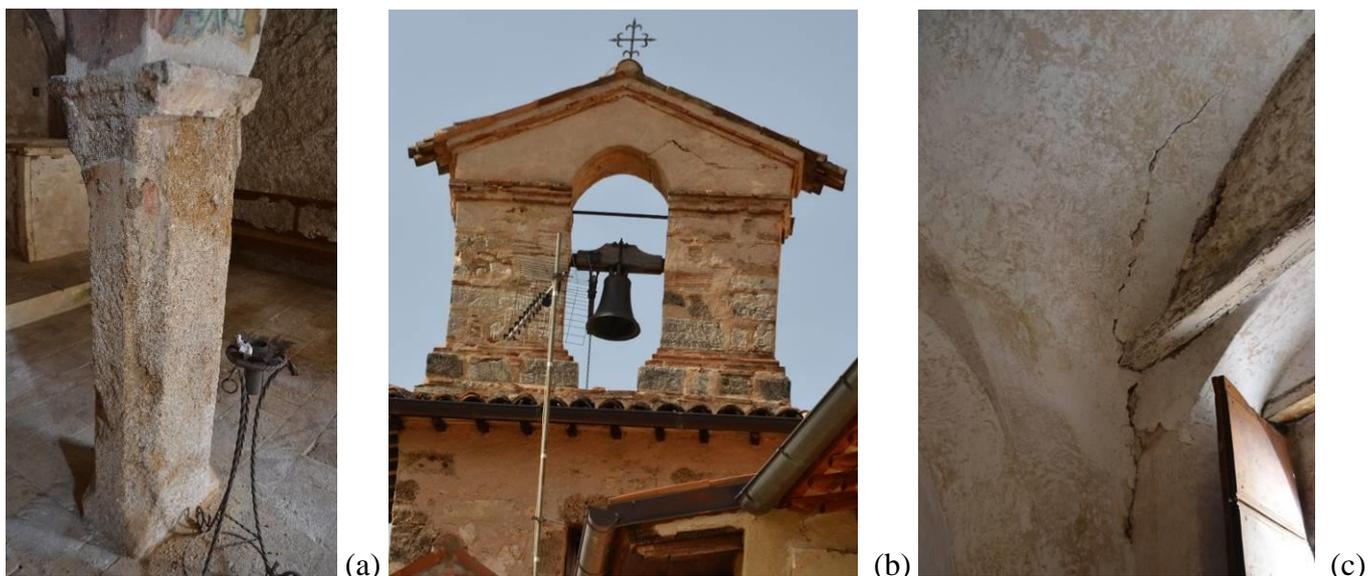
Tra gli elementi palesemente più vulnerabili della chiesa c'era il pilastro centrale di destra (Figura 2d e Figura 5a), dalle dimensioni molto modeste e realizzato in un unico blocco di breccia, pietra con problematiche meccaniche (a causa anche della porosità) ben note. L'elemento era stato studiato in [5] effettuando il rilievo dello stato fessurativo, caratterizzato da lesioni verticali ed espulsione di materiale, con prove ultrasoniche che avevano confermato la presenza di lesioni profonde.

Figura 5. Danneggiamenti e vulnerabilità riscontrate a seguito del sisma del 24 agosto 2016. (a) Pilastrino centrale. (b) Lesioni sul campanile a vela. (c) Lesione di distacco della volta della navata di destra.

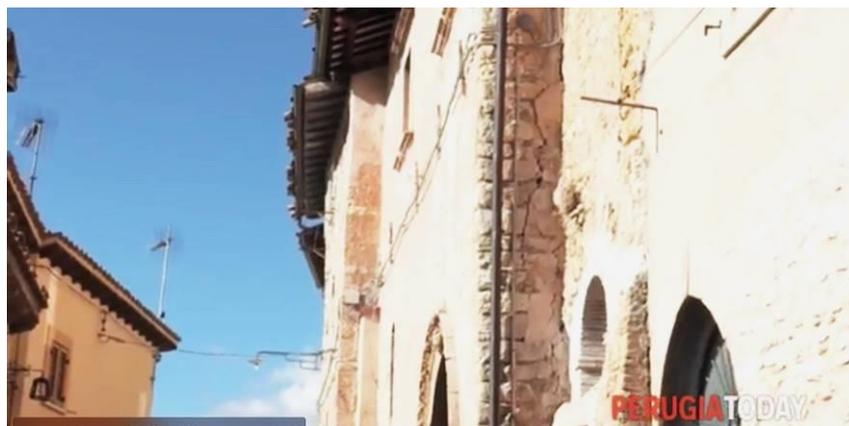
Figura 6. Lesioni sulla facciata della Chiesa di Santa Maria di Piazza subito dopo le scosse del 26 ottobre 2016 e prima del sisma del 30 ottobre 2016. Immagine estratta da un video disponibile sul sito www.perugiatoday.it.

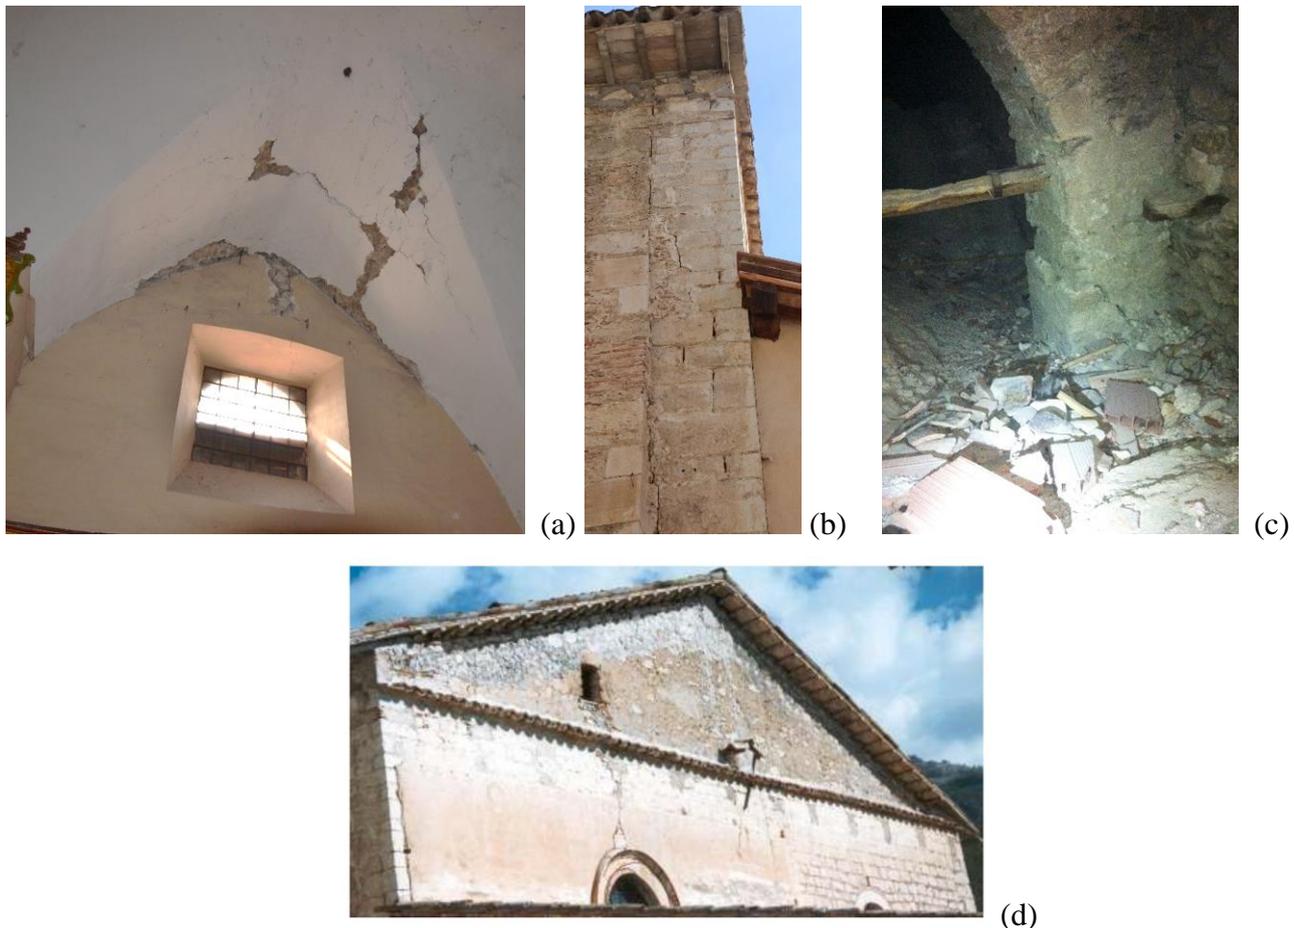
Figura 19. Stato di danno della chiesa di sant'Andrea dopo il sisma del 24 agosto 2016. (a) Lesioni nelle volte a crociera, viste dall'interno della chiesa. (b). Lesione verticale di distacco della facciata. (c) Vista del sottotetto, in particolare del pilastro contro la facciata e della lesione su di esso formatasi poco sotto la catena lignea estradossale. (d) Foto del timpano prima della scossa del 24 agosto 2016: si noti la posizione del capochiave della antica catena lignea estradossale.

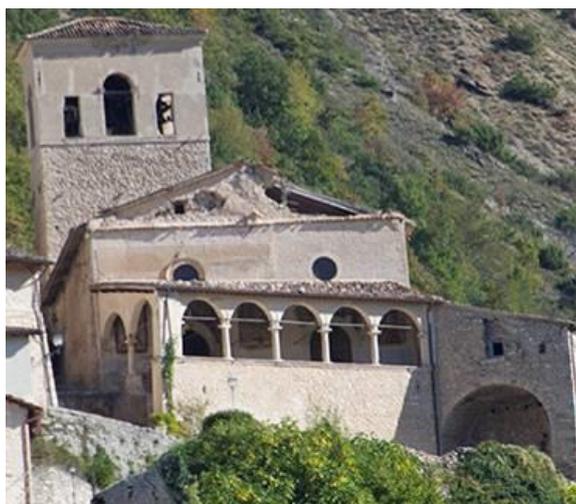
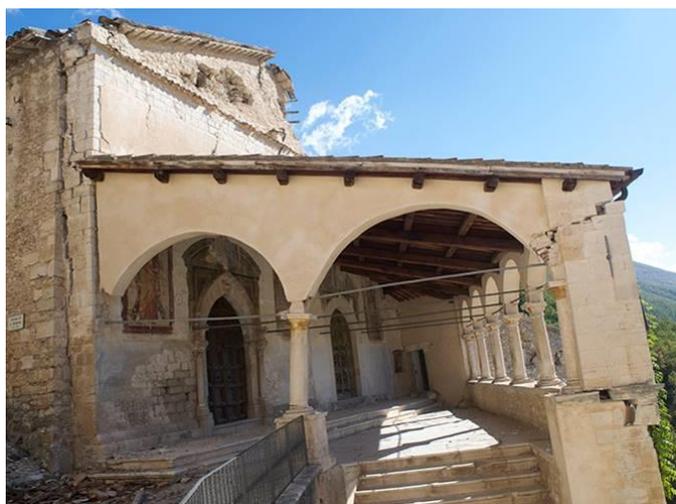
Figura 20. Stato di danno della chiesa di Sant'Andrea subito dopo le scosse del 26 ottobre 2016 e prima del sisma del 30 ottobre 2016 (immagini reperite sul sito www.lavoce.it). (a) Vista frontale della facciata: da notare la disgregazione del timpano della facciata. (b) Cinematismo di ribaltamento dell'intera facciata con coinvolgimento dell'antistante portico, che si era opposto, per quanto poteva, a tale movimento.

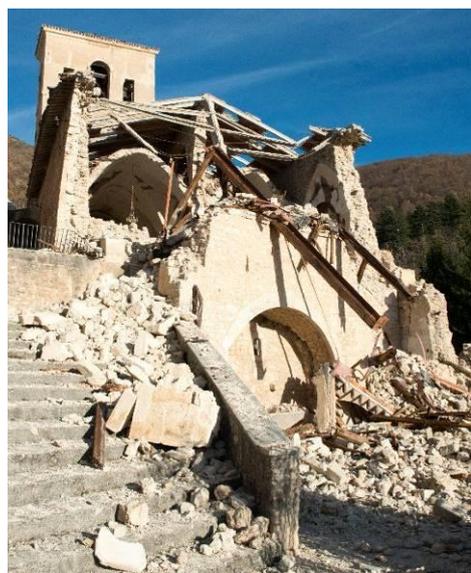
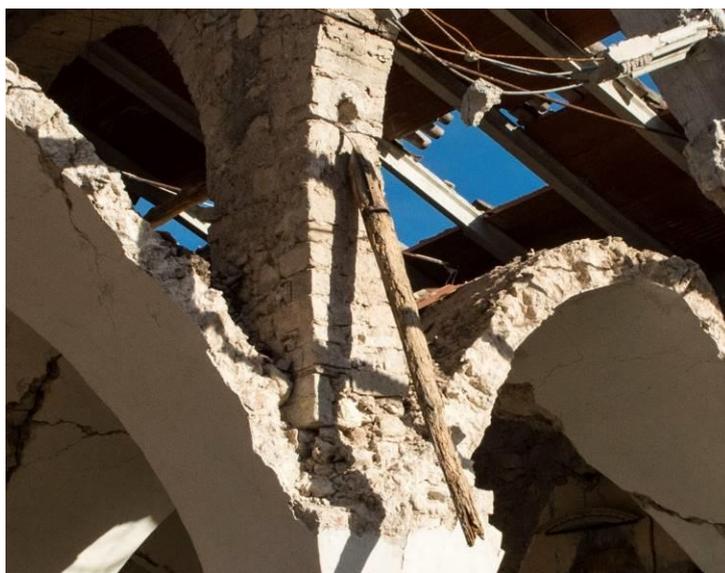
Figura 21. Stato di danno della chiesa di Sant'Andrea dopo il sisma del 30 ottobre 2016. (a) Crollo del portico e della facciata sulla sottostante piazza. Da notare il radiciamento ligneo nello spessore della parete laterale destra ed il tipo di superficie di rottura che fa pensare ad un buon ammorsamento con la facciata, cosa che non sembra esserci stata per la parete di sinistra. (b) Particolare di quanto resta dell'antica catena lignea, unico presidio (messo probabilmente nel '700) a contrastare il ribaltamento della facciata.

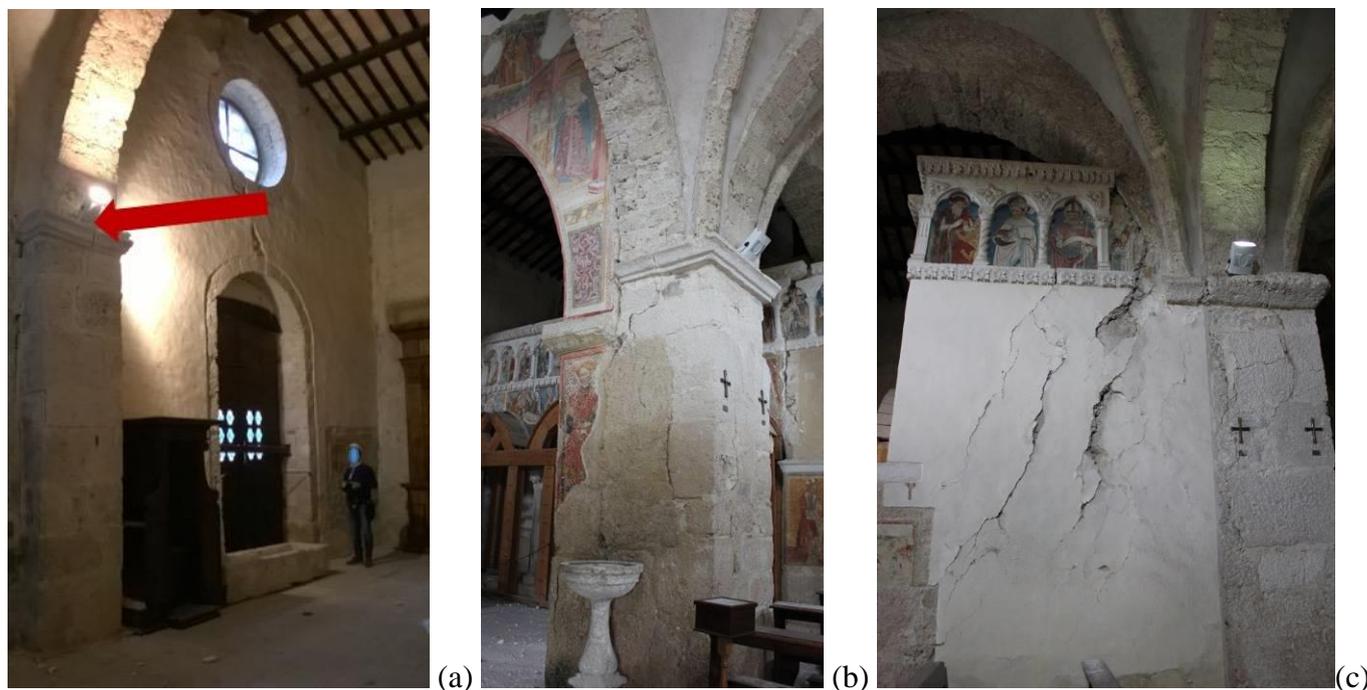
Figura 24. Lesioni presenti sui tre pilastri centrali più vicini alla facciata, a seguito del 24 agosto 2016: (a) Primo pilastro, addossato alla facciata, sulla cui sommità agisce la spinta della volta a crociera. (b) Secondo pilastro. (c) Terzo pilastro adiacente all'iconostasi. Da notare qui come la spinta orizzontale della volta in fase sismica si è scaricata a terra attraverso la parete laterale dell'iconostasi.

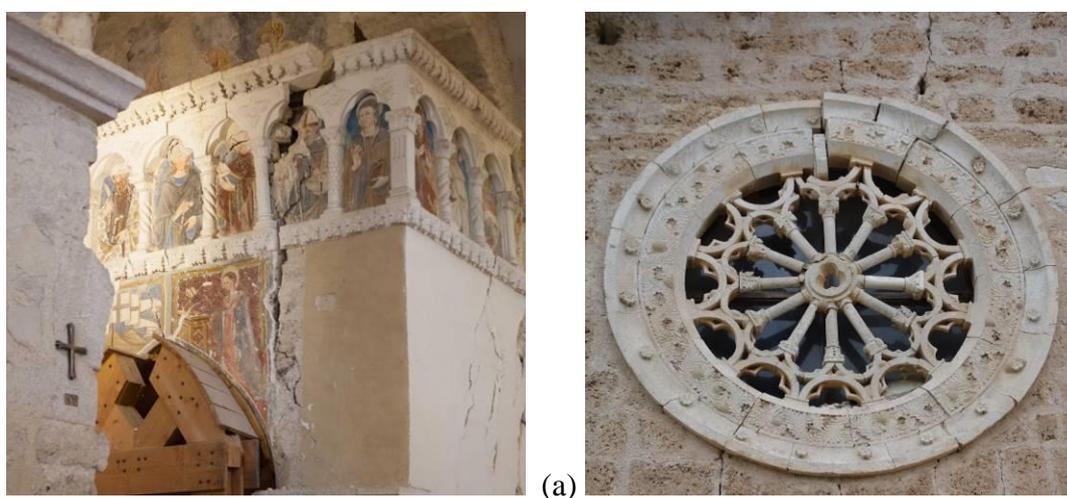
Figura 25. Stato di danno della chiesa di San Salvatore dopo il terremoto del 24 agosto 2016. (a) Danneggiamento del parapetto dell'iconostasi, prossimo al collasso. (b) Danneggiamento del rosone di sinistra con alcuni conci sconnessi.

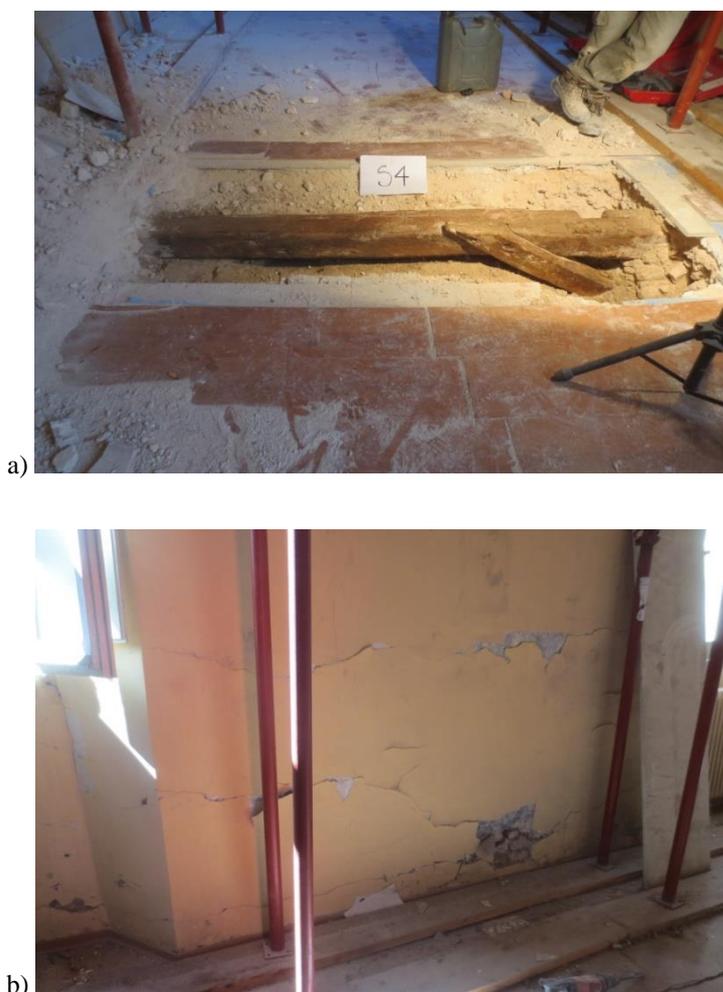
Figura 6. a) Tirante ligneo settecentesco posizionato all'estradosso della volta; b) lesioni suborizzontali, sopra i punti di tenuta del tirante.

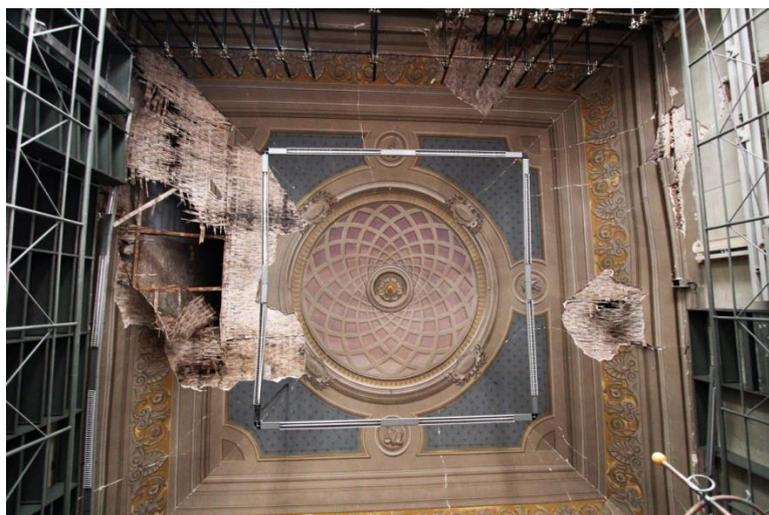
Figura 8. Una delle volte incannucciate della Biblioteca gravemente danneggiate dal sisma.

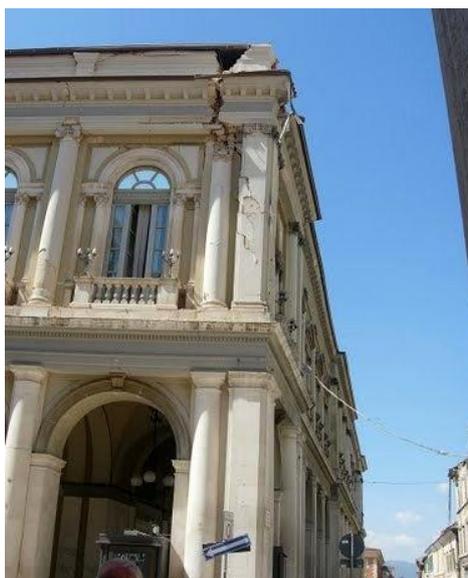
Figura 29. Perdita di verticalità dell'angolata tra Corso Vittorio Emanuele II e Corso Umberto I.

Figura 30. Raddrizzamento dell'angolata: (a) inquadramento in pianta; (b) inquadramento prospetto Corso Emanuele II; (c) particolare 1; (d) particolare 2; (e) dettaglio intervento prospetto Corso Umberto I.
