GUIDA AL RESTAURO ANTISISMICO

IL RESTAURO COUNTRY
E ANTISISMICO

di VINCENZO PAGANO foto di OMAR KERAOHUI, MARINA PAPA

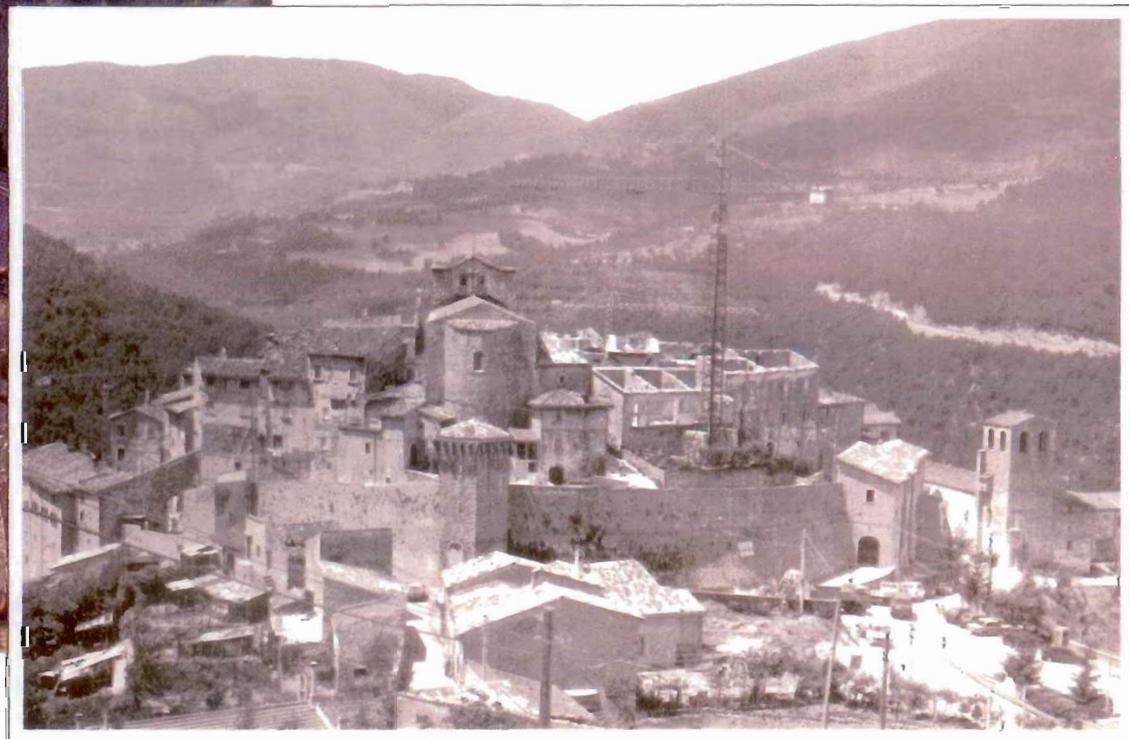
A sinistra, il medievale borgo di Vallo di Nera come si presenta oggi a lavori di restauro ultimati. Sotto, l'inizio dei lavori, nel 1985. La progettazione dell'intero paese è stata sviluppata nel corso del 1981 e del 1982.

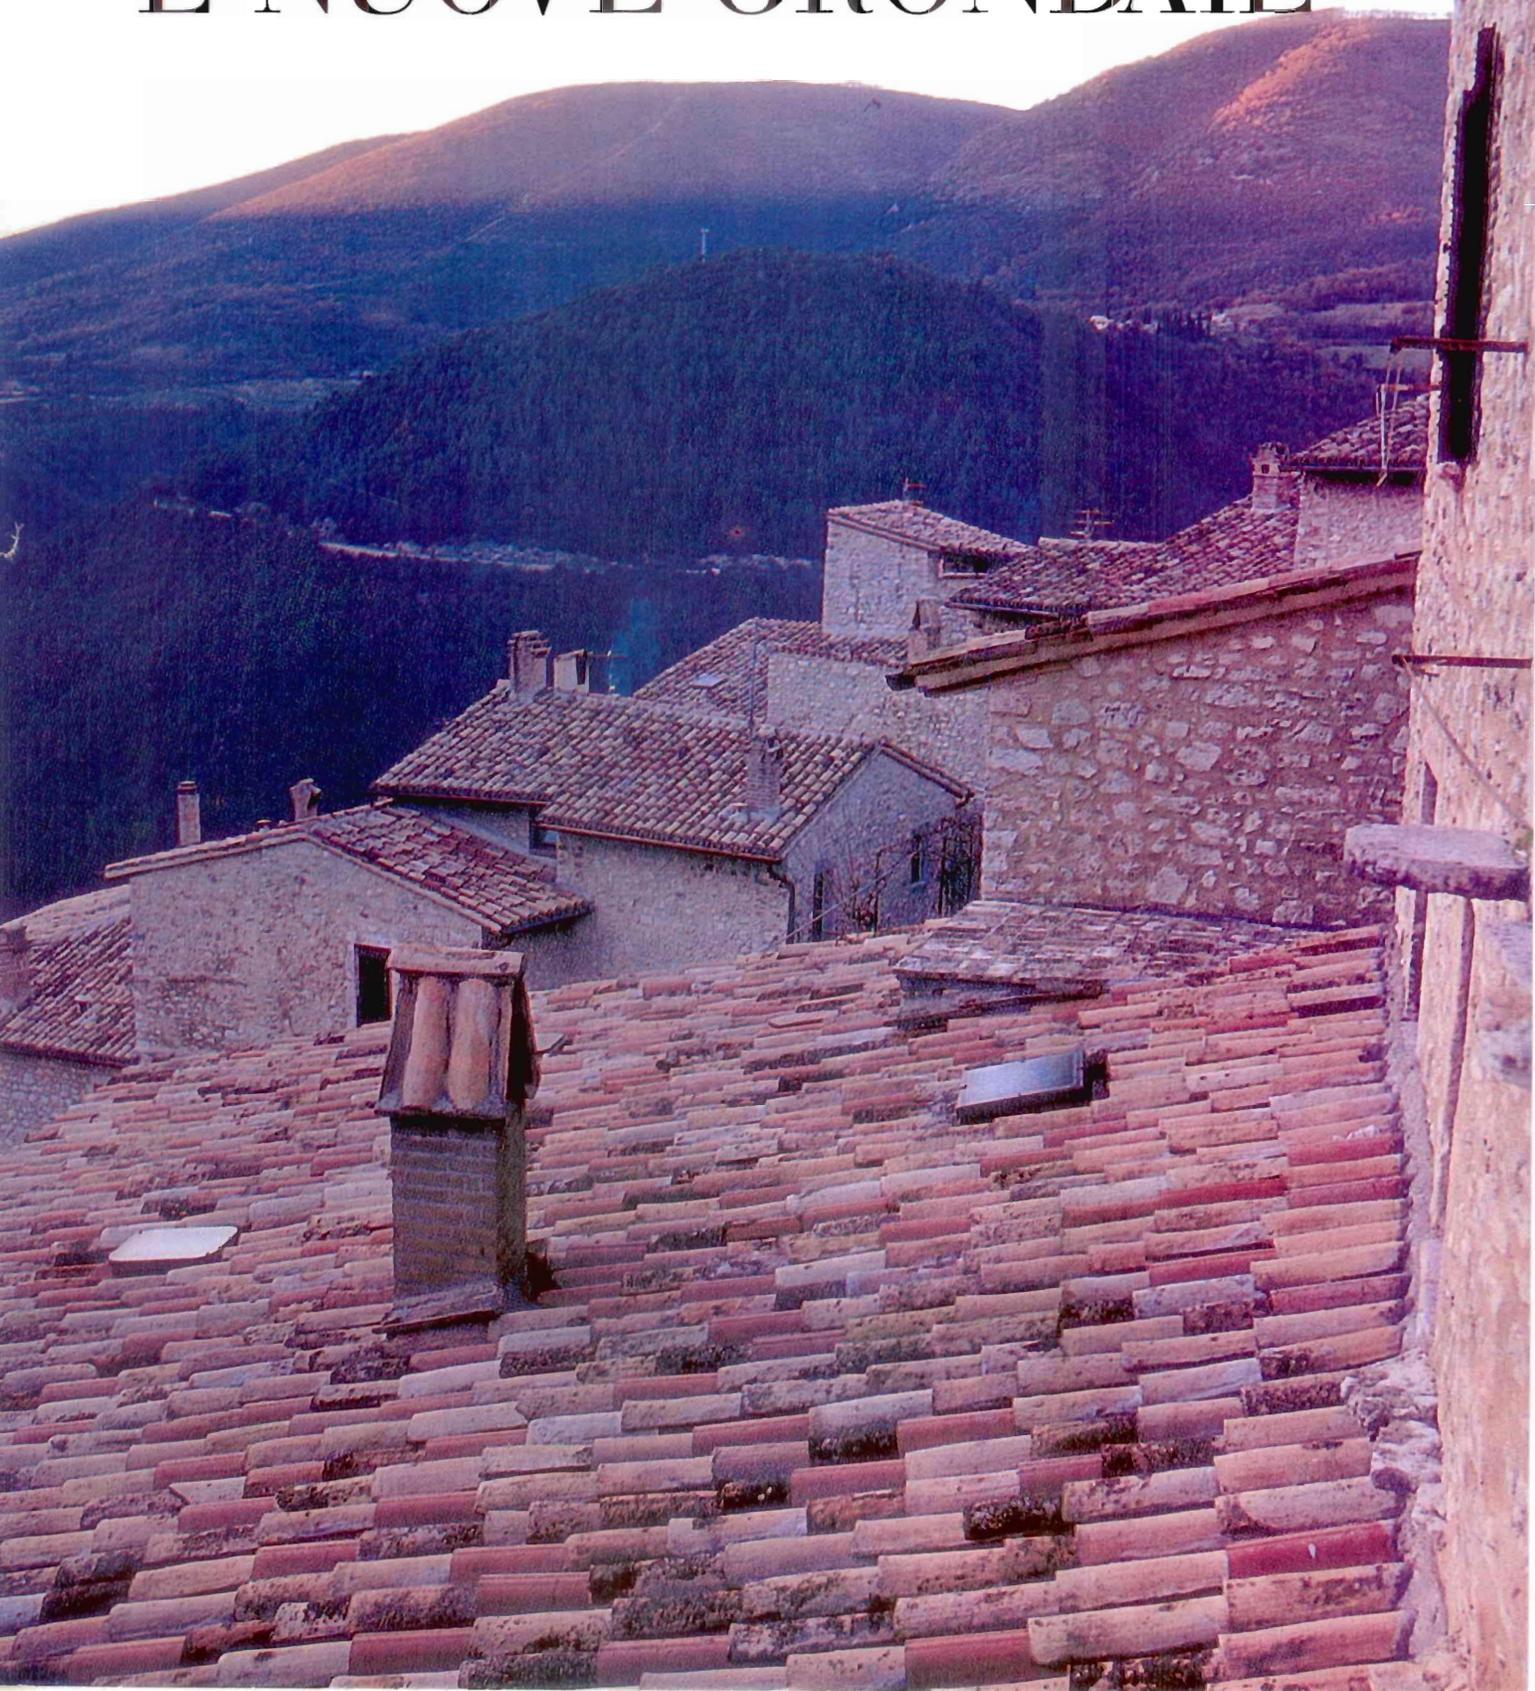
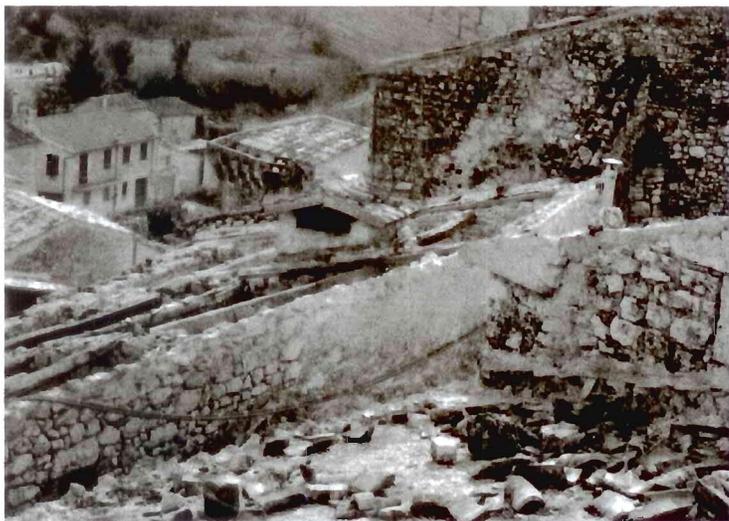
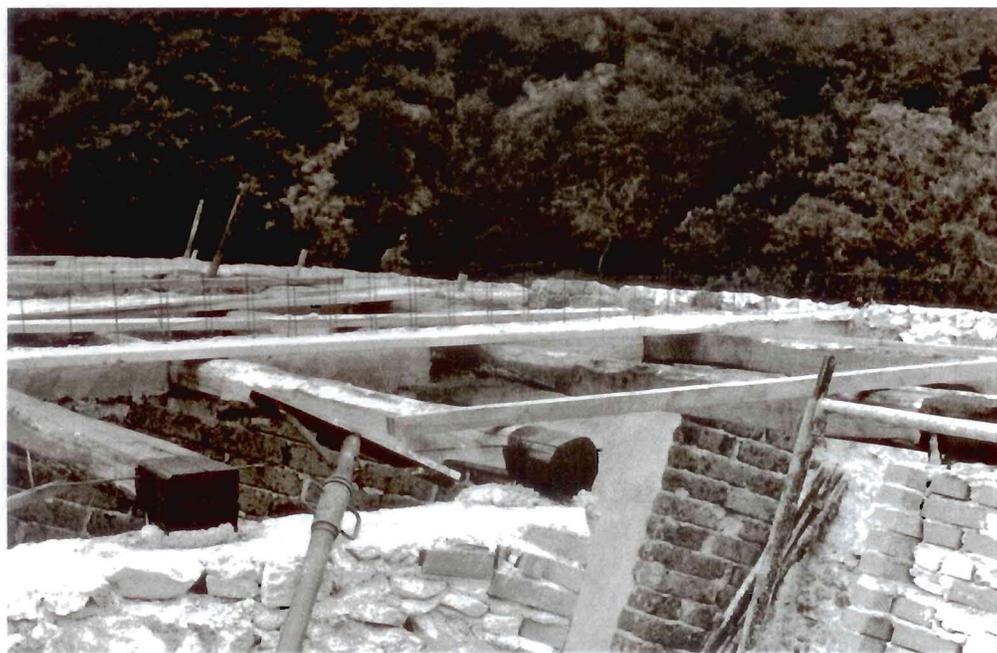
A sinistra, tetti restaurati a Vallo di Nera. Sopra, in questo modo erano ridotti una buona parte dei tetti prima dell'intervento. Sotto, l'orditura primaria, modificata nella disposizione, è stata ancorata al cordolo perimetrale.

A destra, l'orditura principale con i travetti e le tavelle. Sotto, lo sparto di gronda.

A Vallo di Nera, come in molti centri storici italiani, la struttura dei tetti è in legno e regge i coppi posti al di sopra. Una delle critiche più aspre alla sostituzione delle coperture in legno con quelle in cemento è stata rivolta da Federico Zeri all'indomani del crollo delle volte della basilica di Assisi. Imputato proprio il cemento, reo di gravare con un peso ben maggiore rispetto al legno sulla struttura sottostante. In effetti, occorre conciliare la necessità di aumentare la resistenza strutturale della parte superiore degli edifici con quella altrettanto importante di non aumentare, anzi se possibile, di diminuire i pesi non strutturali. La soluzione è conservare sempre le coperture in legno per non appesantire la struttura esistente. Ma, occorre prevedere anche un adeguato rinforzo in cemento. Lo stato dell'arte consiglia la costruzione di un cordolo di coronamento in cemento armato su cui sono

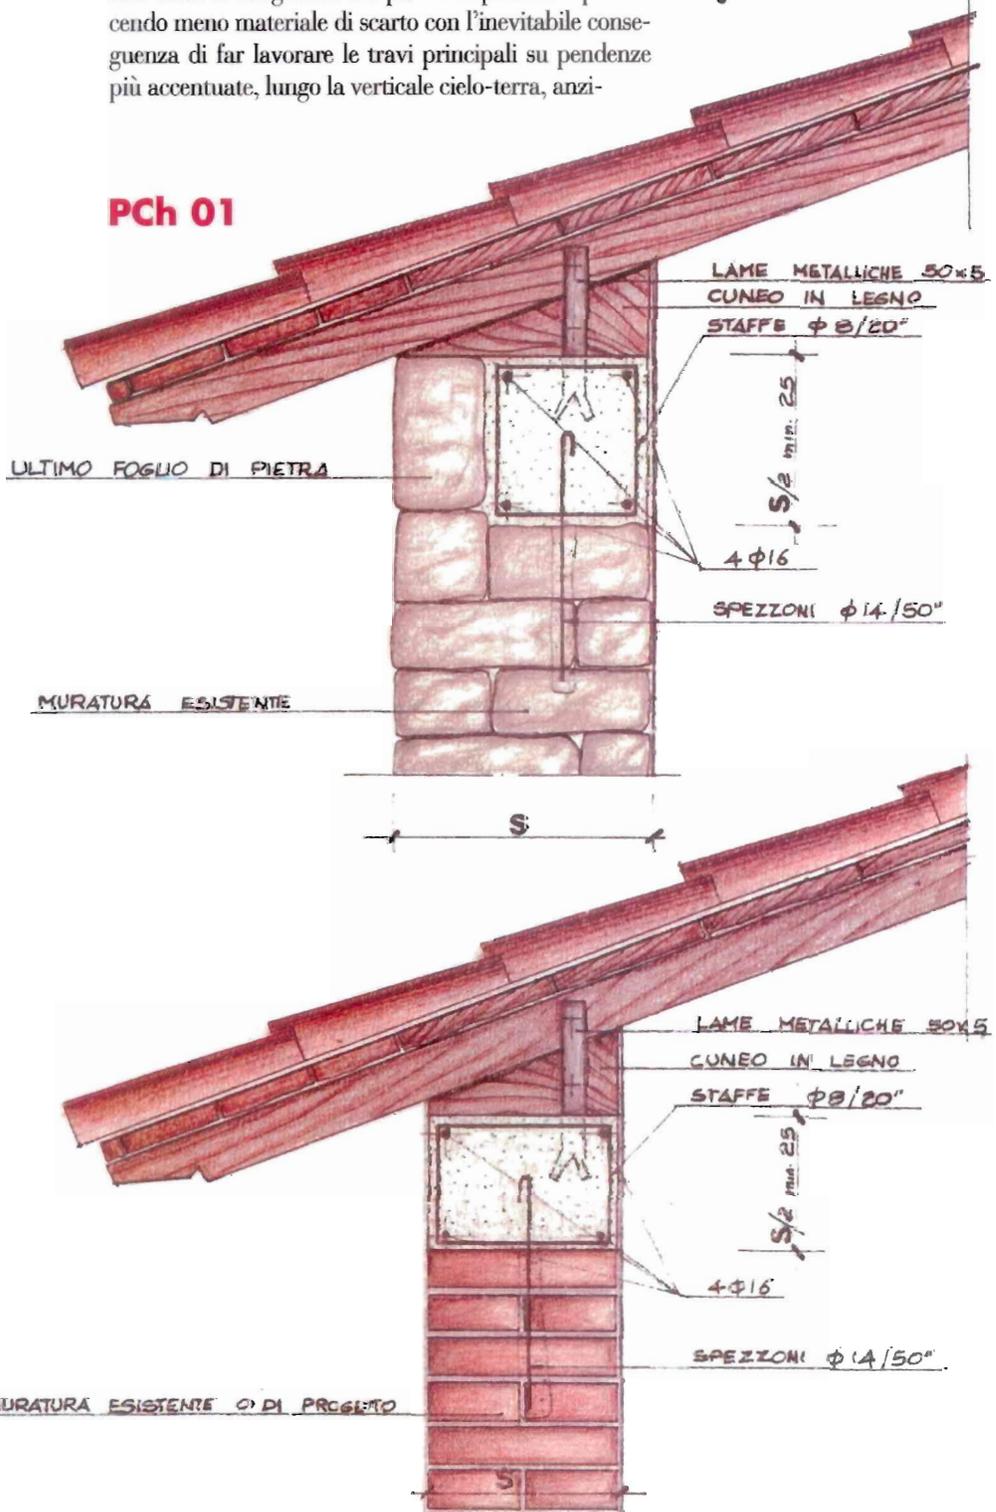
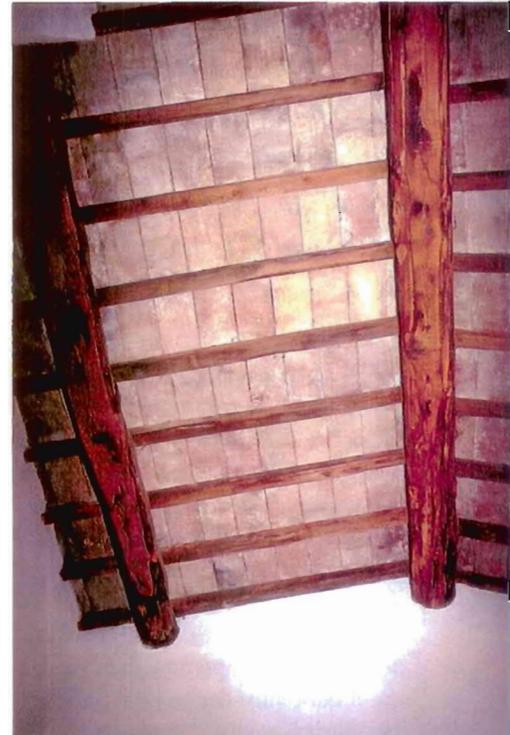
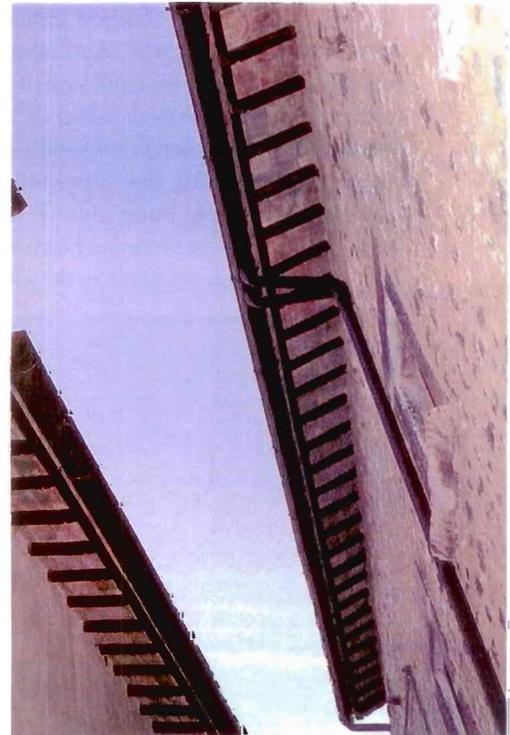
PCh 01

Nei disegni a sinistra, l'ancoraggio della copertura in legno al cordolo o in mattoni. Sotto, l'ancoraggio dell'orditura principale ai cordoli di sottotetto. In basso, il riferimento delle sezioni.

cemento armato su cui sono appoggiate le coperture realizzate con doppia orditura, cioè con travi portanti, travetti e tavolato in legno o in tavelle. Le esigenze estetiche sono così salvaguardate sia all'interno delle singole abitazioni, in cui il soffitto a vista apparirà in tutta la sua originaria bellezza, sia all'esterno, in cui lo sporto di gronda riproporrà i travetti di legno e le tavelle.

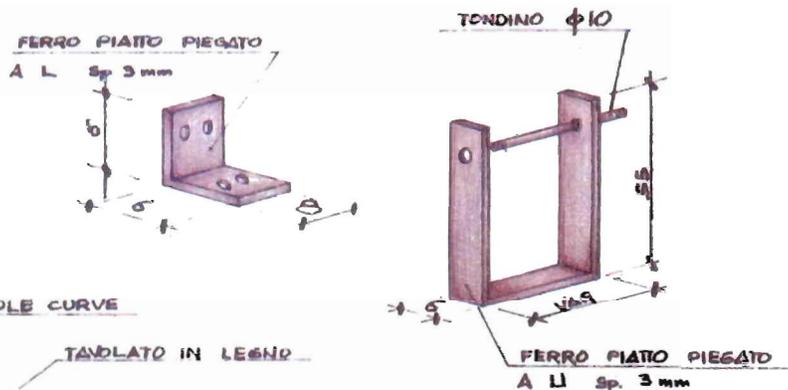
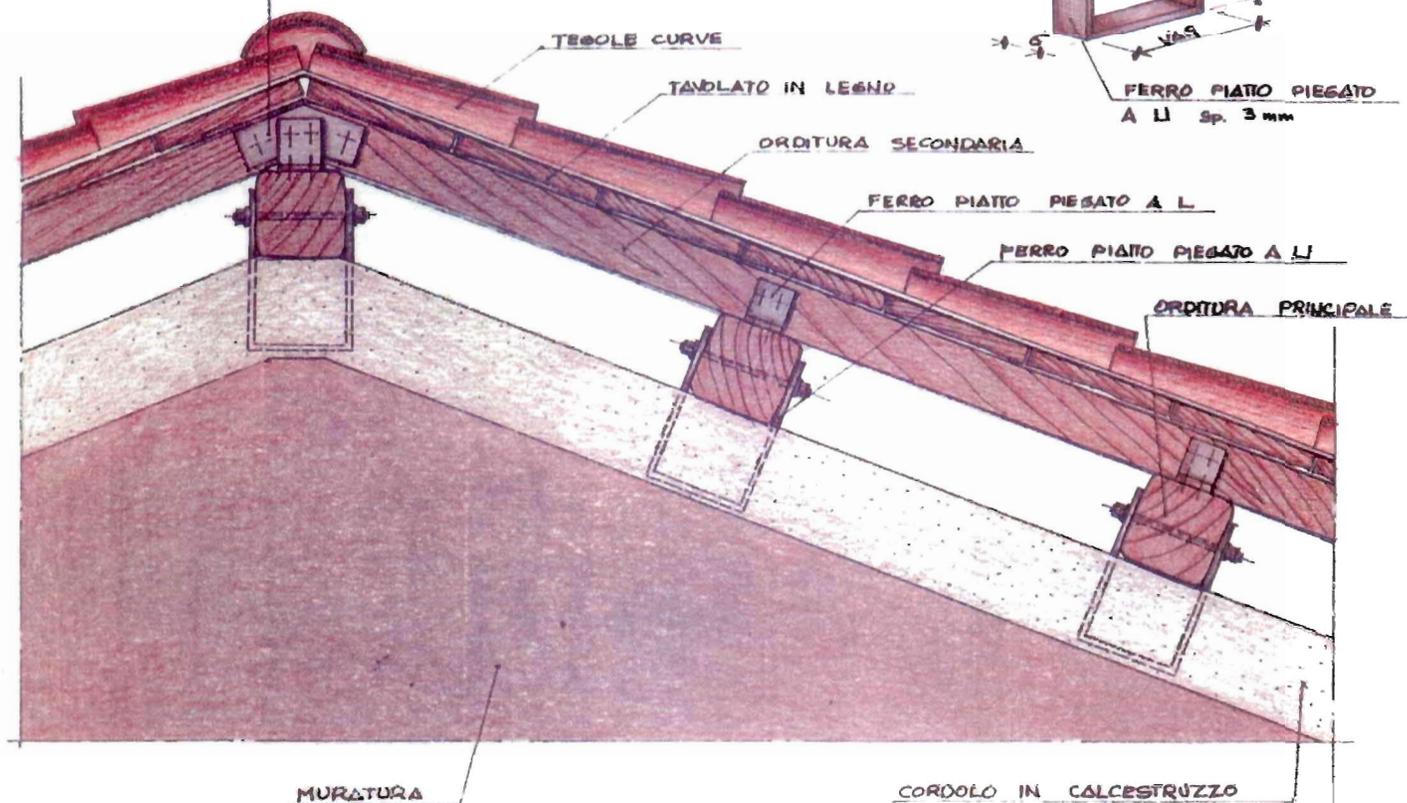
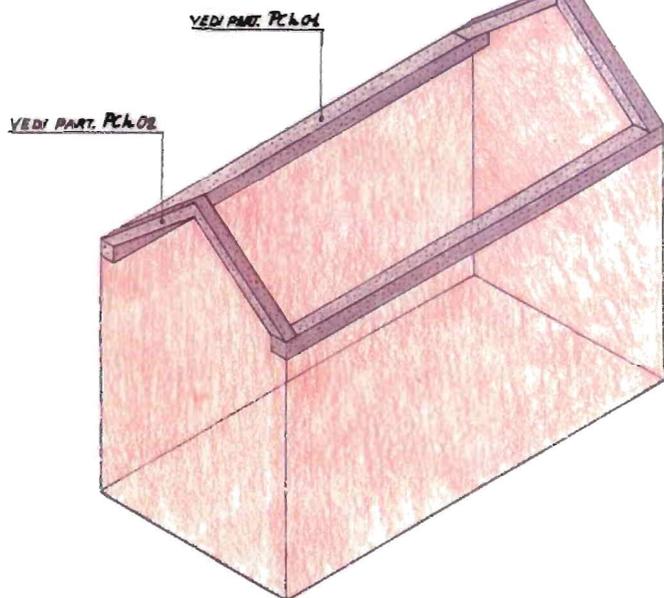
PCh 02

LAMA METALLICA 8x5

ché, come è preferibile, per linee parallele rispetto al piano terreno. Apportando questa modifica l'orditura secondaria (i travetti) viene collegata alla struttura principale con squadrette metalliche e chiodi. La struttura principale viene collegata ai cordoli di appoggio con piattini metallici inglobati nei cordoli stessi. La differenza di realizzazione dei cordoli è dovuta al materiale della muratura esistente. Nel caso della pietra, il cordolo correrà all'interno e sarà mascherato dal foglio di pietra. L'intonaco, invece, mimetizzerà il cordolo nella muratura in mattoni. Sull'orditura secondaria viene inchiodato il tavolato in legno (o appoggiate le tavelle) irrigidito con una cappa in calcestruzzo, armato con rete elettrosaldata. Vengono quindi sistemati l'isolante, la guaina impermeabilizzante e il manto in coppi, anche di recupero. A Vallo di Nera le grondaie sono nuove perché molti edifici non le avevano come dimostrano i ritrovamenti di compluvi in pietra scavata.

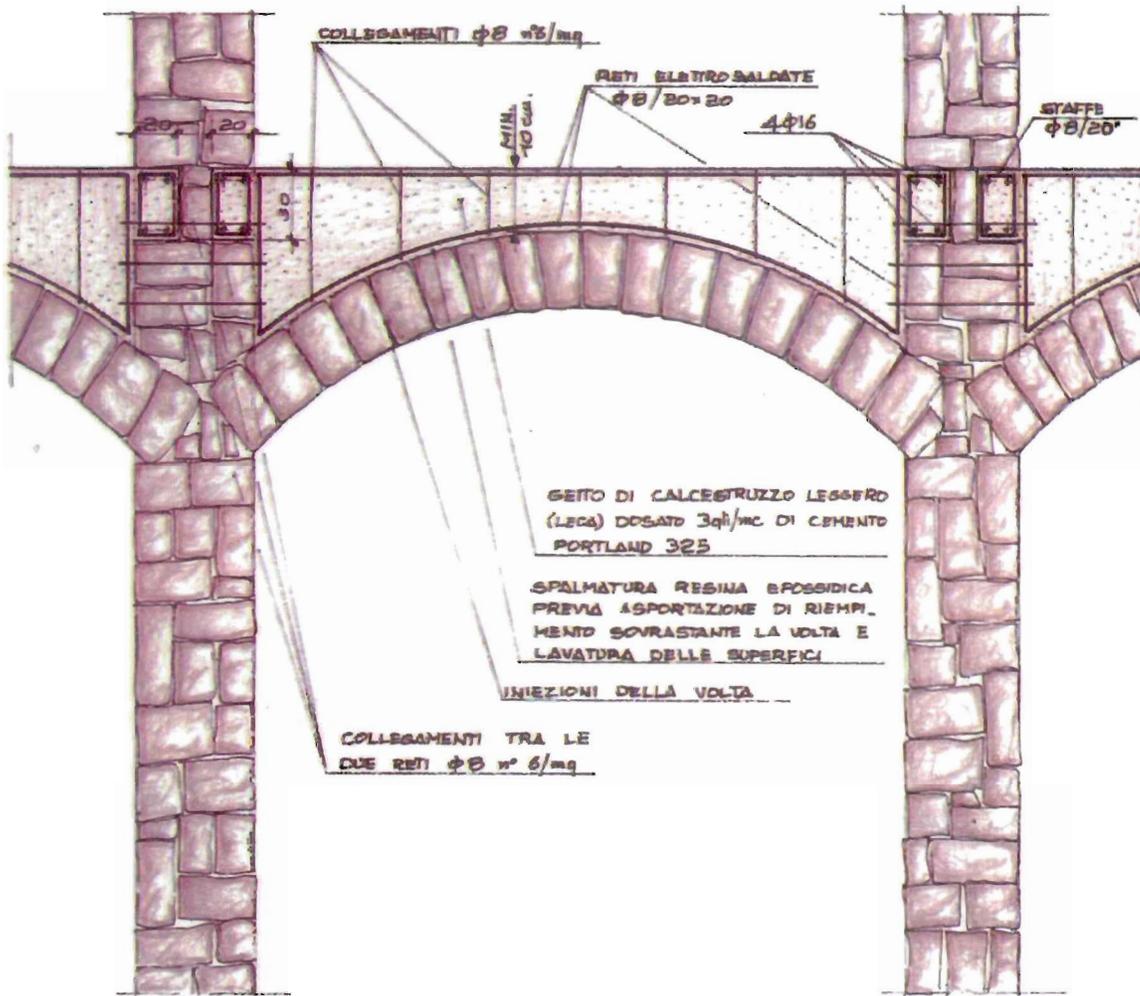
Nel disegno a lato, la tecnica di rinforzo delle volte prevede l'impiego di calcestruzzo alleggerito e di una rete elettrosaldata. L'intervento è preceduto da un'operazione di rimozione dei pavimenti e dei rifianchi. La rete viene collegata alla volta e sono inserite catene per contrastare le spinte. Sotto, non c'è segno dell'intervento nè all'interno nè all'esterno degli edifici.

Per il consolidamento delle volte a botte (tipologia costruttiva molto diffusa a Vallo di Nera) è prevista, invece, la rimozione dei pavimenti e dei rinfianchi al di sopra delle volte con la successiva realizzazione di una cappa in calcestruzzo armata con rete elettrosaldata, collegata con connettori (chiodi) metallici alla volta stessa e ai cordoli perimetrali. Per contrastare la spinta delle volte si inseriscono catene e viene aumentata l'armatura dei cordoli perimetrali delle volte.

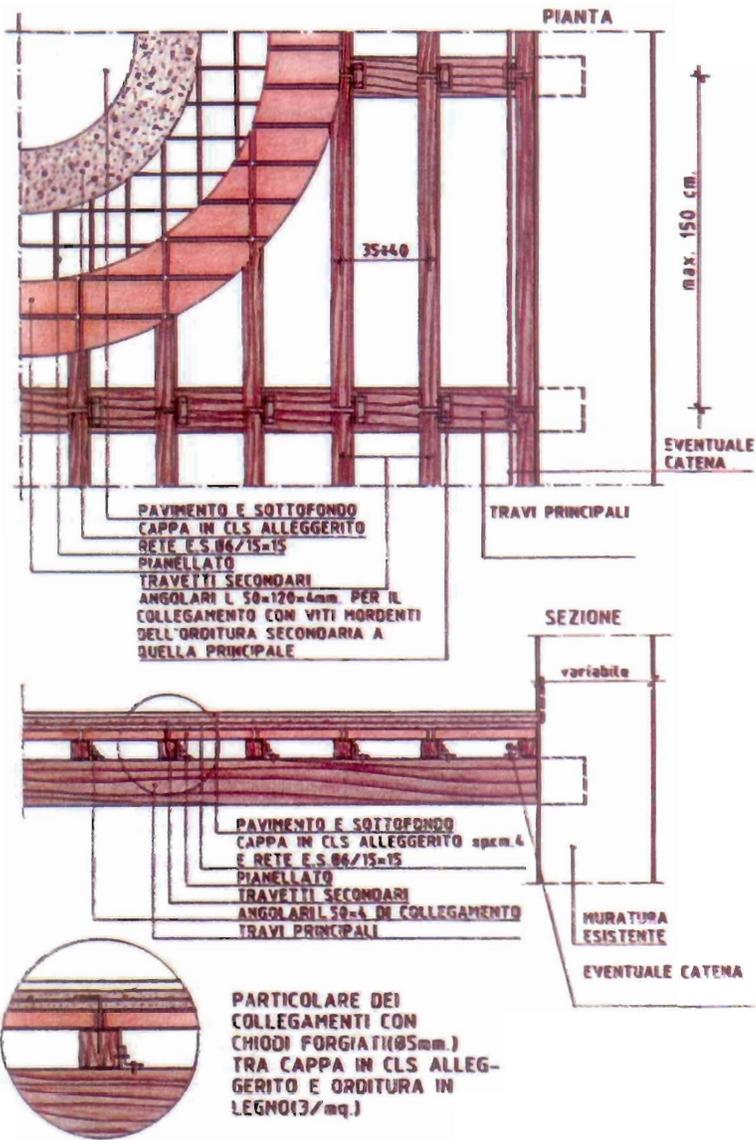
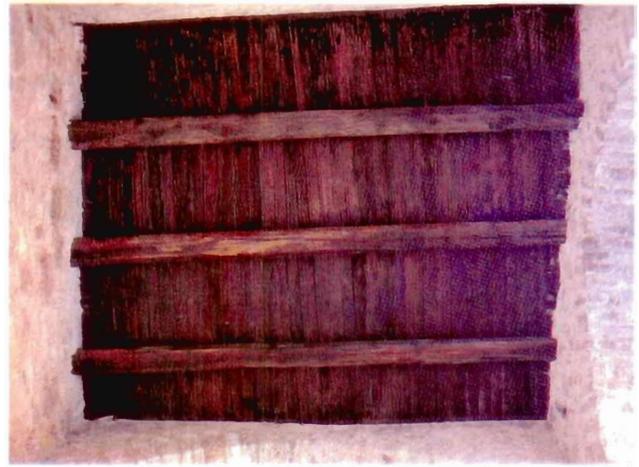
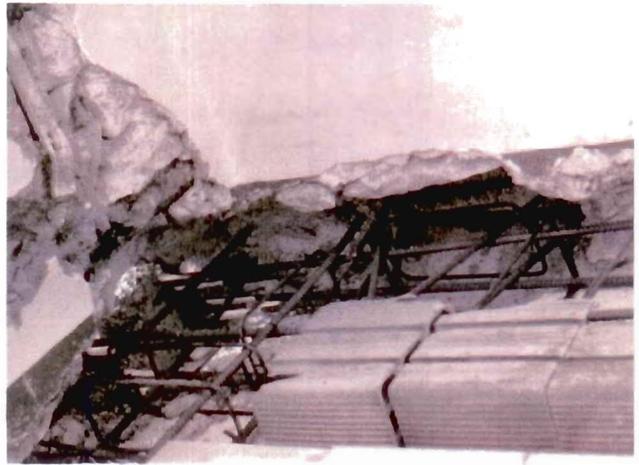
A sinistra,
lo schema
di intervento
per recuperare
i solai in legno.

In alto,
la vista del legno
è comunque
possibile anche
nell'intervento

più economico
della sostituzione
con elementi in
laterocemento,
sopra.

stituiti con solai in laterocemento affinché costituissero un efficace collegamento con le murature portanti e realizzassero le facce orizzontali della struttura scatolare. La soluzione prevede l'ancoraggio ai cordoli in cemento armato, realizzati sulle murature portanti, grazie ad innesti a "coda di rondine". L'esperienza ha dimostrato che è possibile recuperare i solai in legno esistenti, purché in buone condizioni. Infatti, si può procedere al loro consolidamento e irrigidimento con connettori e cappa in calcestruzzo armata con rete elettrosaldata collegata ai muri perimetrali. La scelta è più onerosa e richiede una tecnologia più complessa.

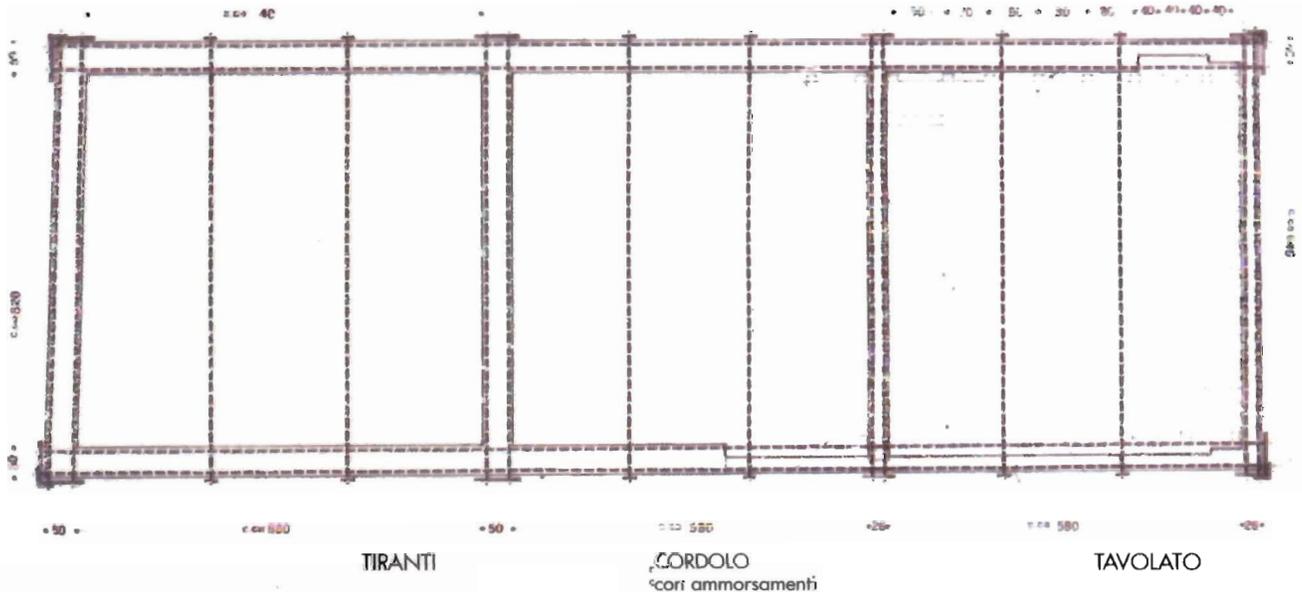
Nei disegni della striscia inferiore, lo schema di intervento più economico e meno traumatico

per un edificio è rappresentato dall'inserimento di catene. Operazione possibile solo in immobili dalla

forma regolare e di piccola cubatura. In alto a destra, gli agganci delle catene sono visibili.

Infine, nel caso di edifici piccoli e di impianto regolare è possibile sostituire i cordoli in cemento con un sistema di incatenamenti inserito sottotraccia nelle murature portanti. E' il sistema più economico e meno traumatico per la conservazione dell'edificio e risulta adatto per la conservazione dei solai in legno.

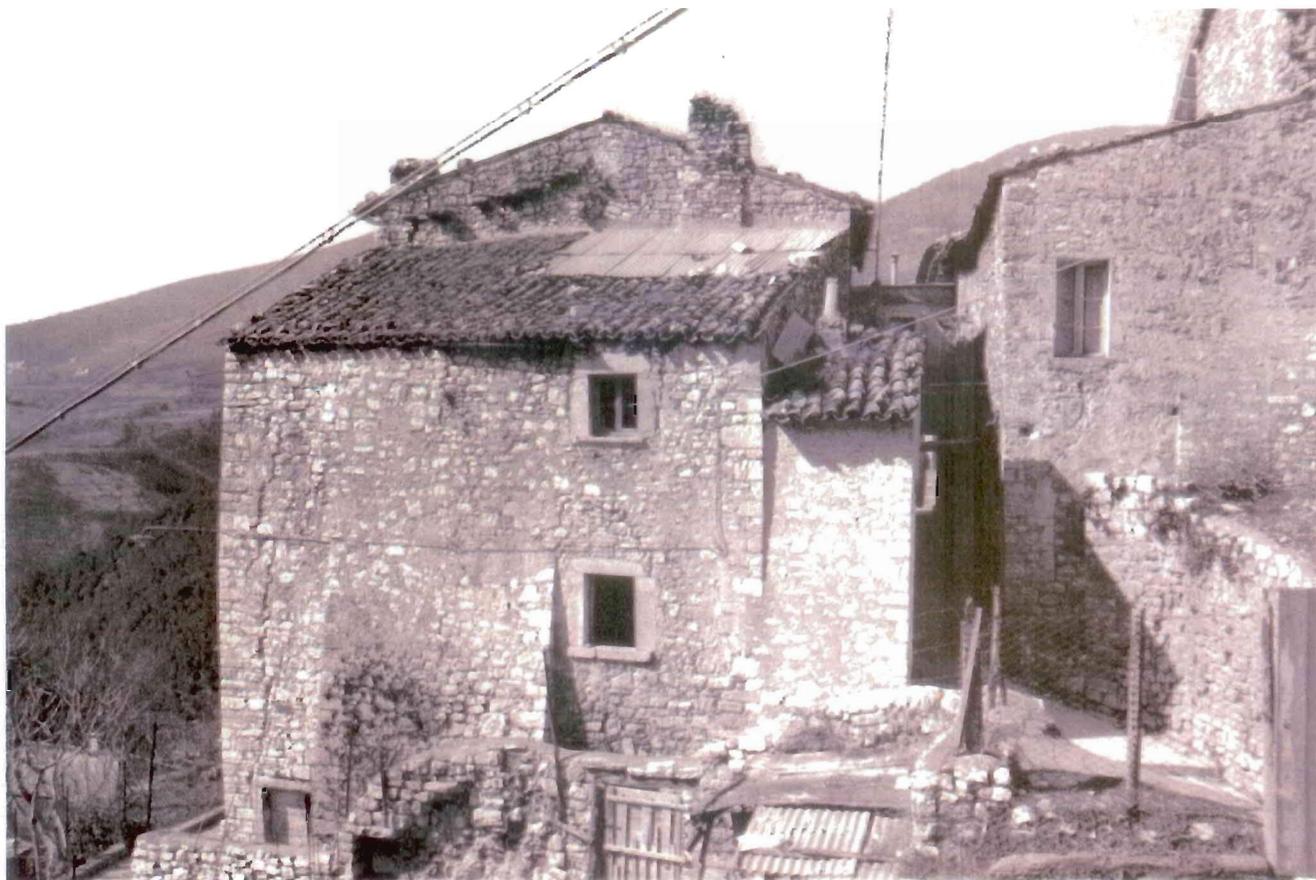
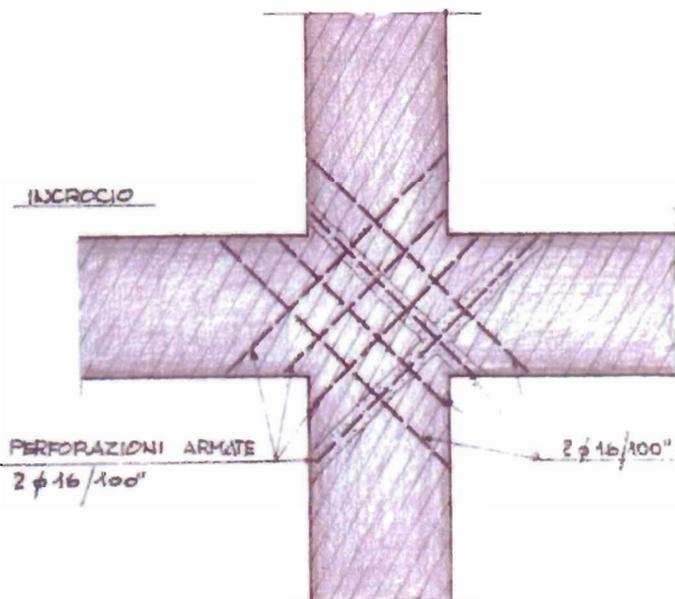
Nei disegni, le perforazioni armate necessarie per consolidare il collegamento tra i muri perpendicolari nelle situazioni: di angolo retto, martello e incrocio. Le modalità di esecuzione prevedono l'asportazione dell'intonaco, la pulizia

della zona lesionata, la sigillatura delle lesioni con malta cementizia, la perforazione, l'iniezione della miscela previa armatura con barre. Sopra, l'intervento su uno stacco in uno spigolo. A destra, la macchina perforatrice.

Un ulteriore aspetto che riguarda i problemi statici degli edifici nei centri storici è il cattivo collegamento tra i muri perpendicolari di uno stesso edificio che si manifesta in maniera evidente con lesioni negli spigoli seguito anche da distacchi completi. In questo caso l'ammorsamento è di tipo armato: l'iniezione di boiaccia di cemento serve a fissare le barre di acciaio.

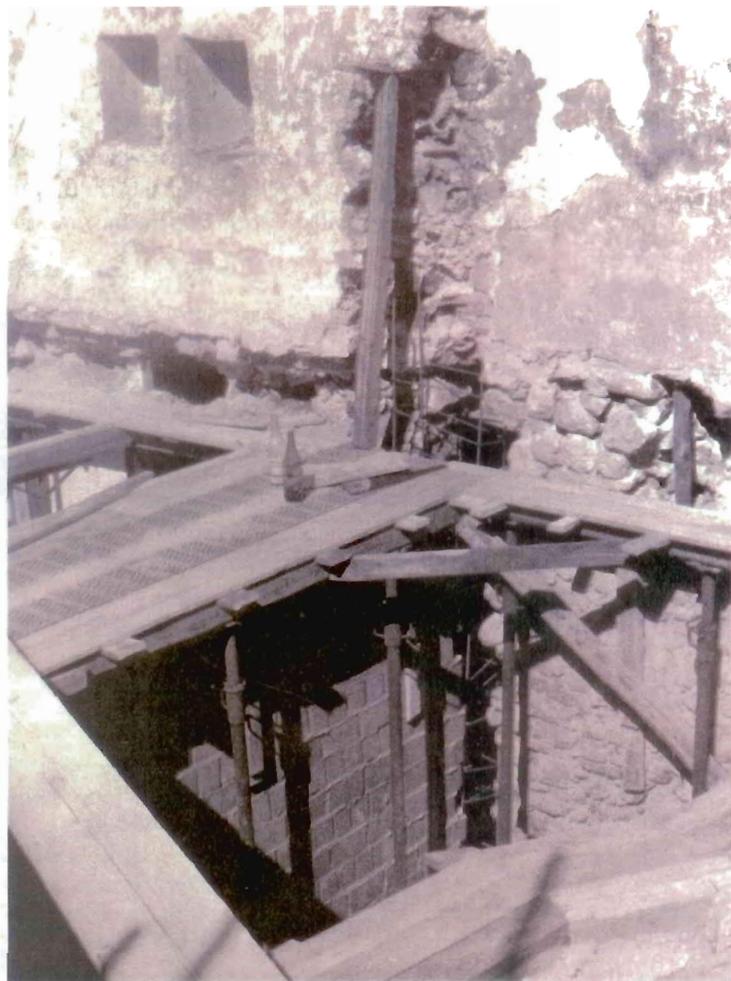
Sopra, la fase di ammassamento delle murature nuove con murature esistenti (sotto, l'ammorsamento

a martello). La necessità di costruire nuovi muri è data dall'esigenza di evitare interassi

superiori ai sette metri tra ciascun muro maestro e gli altri muri trasversali che rendono debole l'edificio

(l'impossibilità di adottare questa tecnica esclude l'intervento, ad esempio, nelle navate di una chiesa).

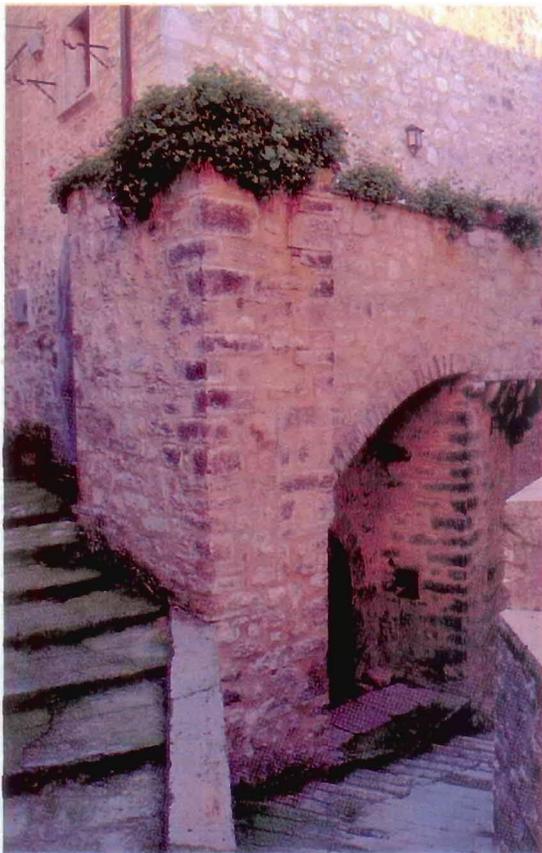
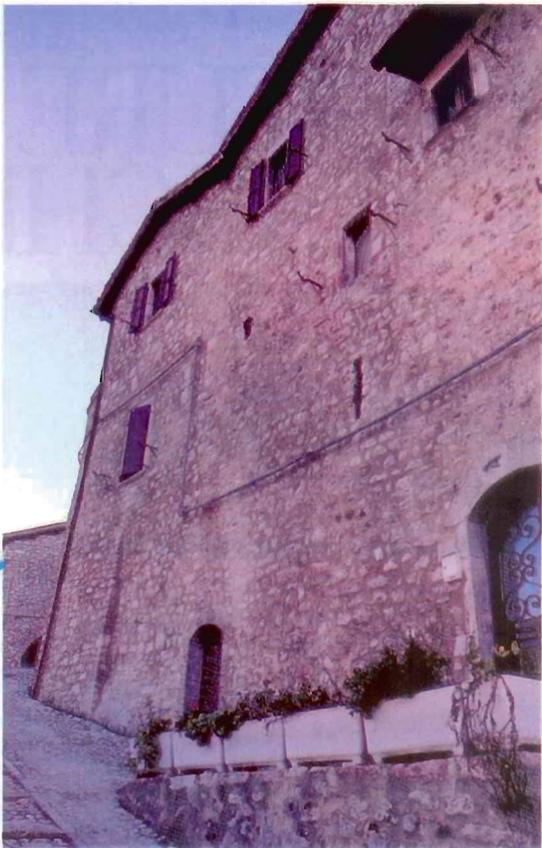
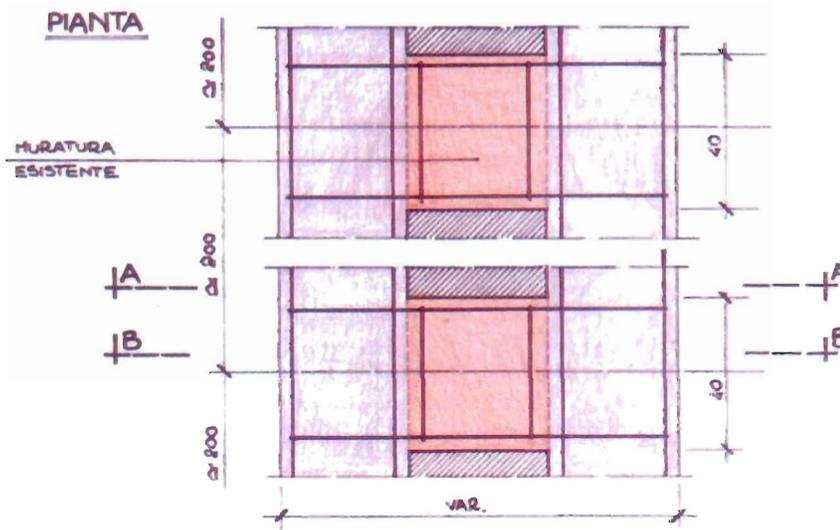
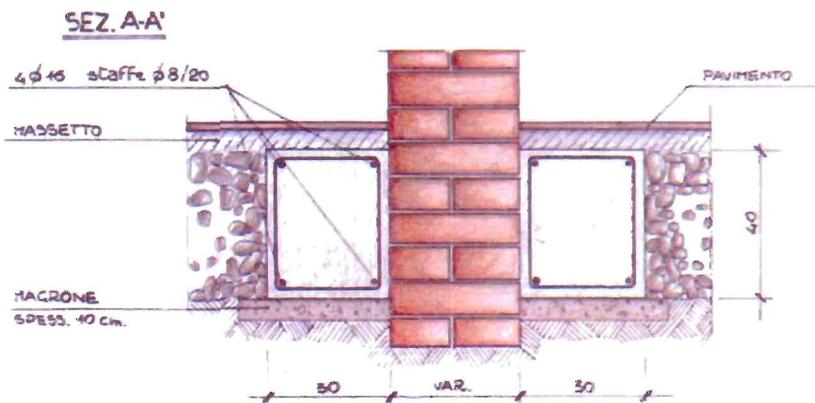
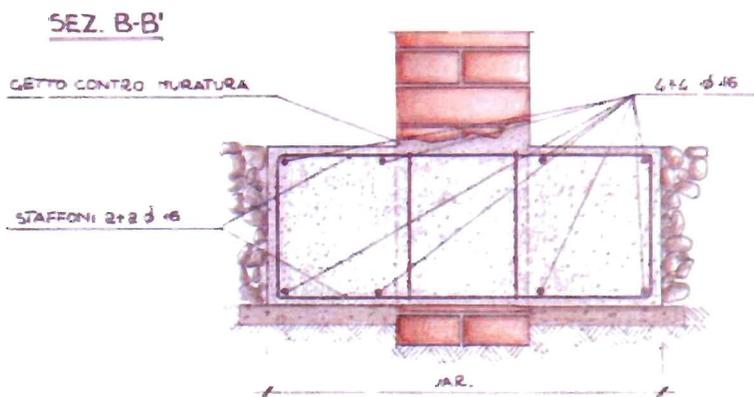
Nei disegni in alto, i criteri di intervento per conseguire l'adeguamento antisismico delle fondazioni

prevedono la realizzazione di cordoli in cemento armato perimetrali alla muratura

e l'inserimento di staffoni annegati nel cordolo stesso. Il collegamento tra i vari cordoli

è assicurato da staffe di dimensioni minori. Il sistema è ideale per gli edifici situati su pendii.

Infine, le fondazioni. Gli edifici di Vallo di Nera hanno la fortuna di poggiare direttamente su materiali con buone caratteristiche meccaniche tali da non richiedere interventi complessi. Inoltre, come già detto, è importante un'attenta valutazione degli interventi di consolidamento sulle parti superiori dell'edificio per evitare dannosi incrementi di carico sul piano delle fondazioni. La tecnica, comunque, prevede la realizzazione di un doppio cordolo da sistemare a lato delle murature di fondazioni già esistenti. Un sistema necessario in assenza o insufficienza di fondazioni. Questo tipo di intervento è adatto anche per gli edifici costruiti su pendii degradanti quando il solaio del primo piano da un lato corrisponde a quello del piano terra dall'altro. Situazione diffusa nei borghi arroccati.

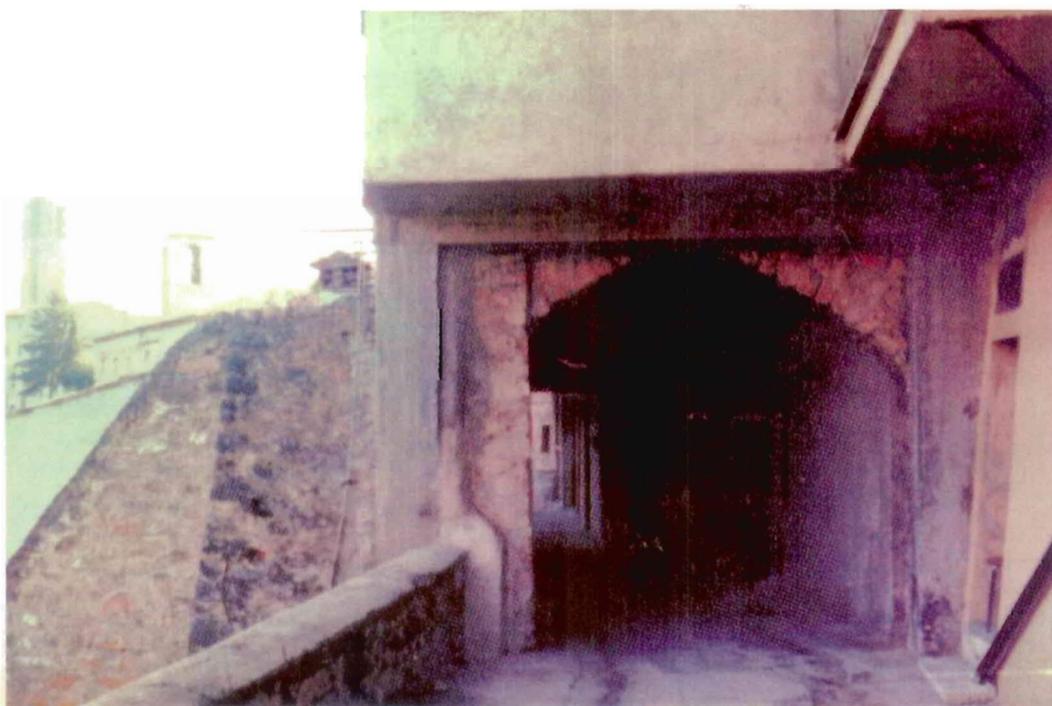
In alto, l'arco di ingresso al paese a lato dell'UMI 13. Anche in questo caso è stato previsto

un rinforzo dell'architrave. A destra, un esempio errato di intervento sugli architravi.

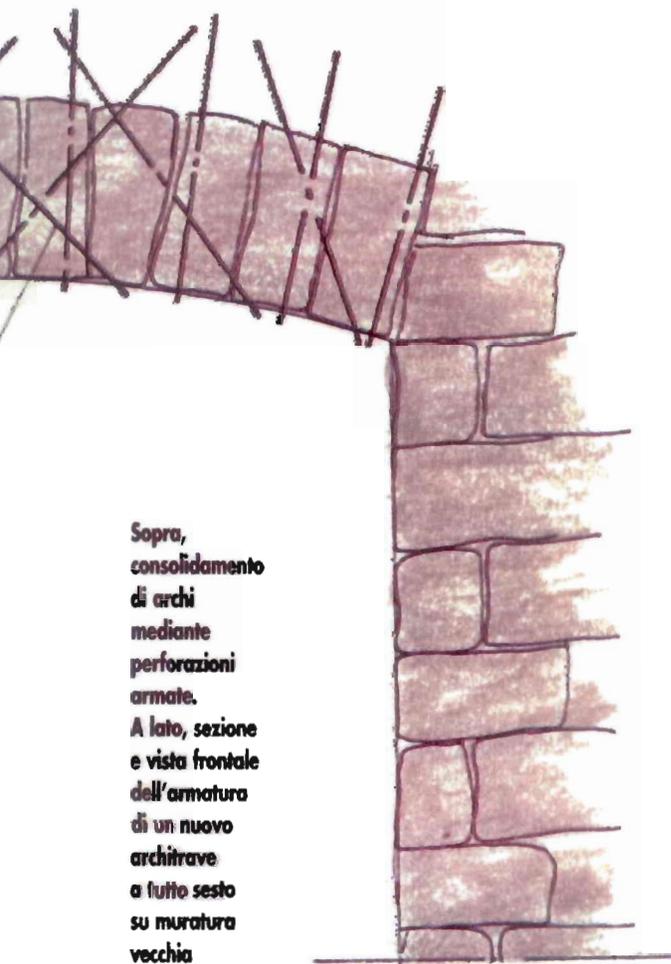
Sopra, consolidamento di archi mediante perforazioni armate. A lato, sezione e vista frontale dell'armatura di un nuovo architrave a tutto sesto su muratura vecchia

Una delle parti delle scatole che compongono un edificio è rappresentato dagli architravi, cioè dal rinforzo che corre al di sopra delle aperture praticate nei muri per ospitare passaggi pedonali, portoni, porte e finestre. E' necessario prevedere nell'intervento di adeguamento antisismico anche il consolidamento di questi particolari che molto spesso vengono considerati come meri elementi decorativi. In realtà essi contribuiscono alla rigidità strutturale delle mura. La rottura degli architravi di porte e finestre è uno dei danni più frequenti dovuti ai movimenti tellurici. Quindi bisogna disporre al di sopra dei vani di porte e finestre architravi in cemento armato o in acciaio efficacemente ammortati nella muratura. Un'operazione da eseguire a regola d'arte per evitare di rovinare l'aspetto estetico dell'elemento costruttivo. Si può optare per la sostituzione del vecchio manufatto con un architrave in calcestruzzo che sarà mascherato dalle originarie pietre di mostra. Altrimenti è possibile evitare la sostituzione ricorrendo alle perforazioni armate, opportunamente disposte, in grado di creare una robusta armatura di sostegno e ridare continuità all'architrave (di forma lineare) o all'archivolto (di forma curva).

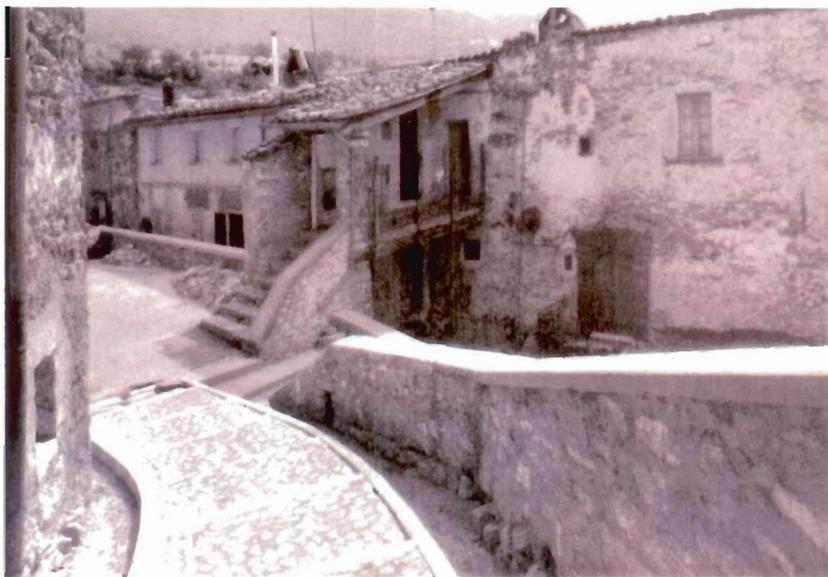
Nella pagina precedente, l'attento lavoro di restauro ha permesso di riportare alla luce anche un affresco. In questa pagina, gli interventi eseguiti per riportare all'antico splendore la UMI 11 che si affaccia su via di Mezzo.

La scelta di un intervento unitario sugli edifici con il sistema delle UMI ha permesso di considerare l'intero borgo come un unico edificio con notevoli vantaggi anche dal punto di vista estetico. Un esempio dei risultati ottenuti è rappresentato dalla UMI 11. La vista della facciata principale dell'edificio su via di Mezzo denunciava tutto il peso degli anni e l'incuria che aveva portato, ad esempio, alla pessima intonacatura con l'occultamento delle cornici delle finestre, alla rovina del tetto in coppi su cui erano spuntate canne fumarie in ferro e plastica, alla caduta del muretto, sostituito con rete, sul pianerottolo di sbarco della scala d'ingresso. Nel ripristino dello stato originario sono state accorpate le canne fumarie in un unico condotto servito da un congnolo ricostruito, mentre l'intonaco è stato completamente rimosso per far risaltare la pregevole muratura in pietra a vista e il tetto ha accolto i coppi. Tocco finale, la ricostruzione della scala d'accesso.

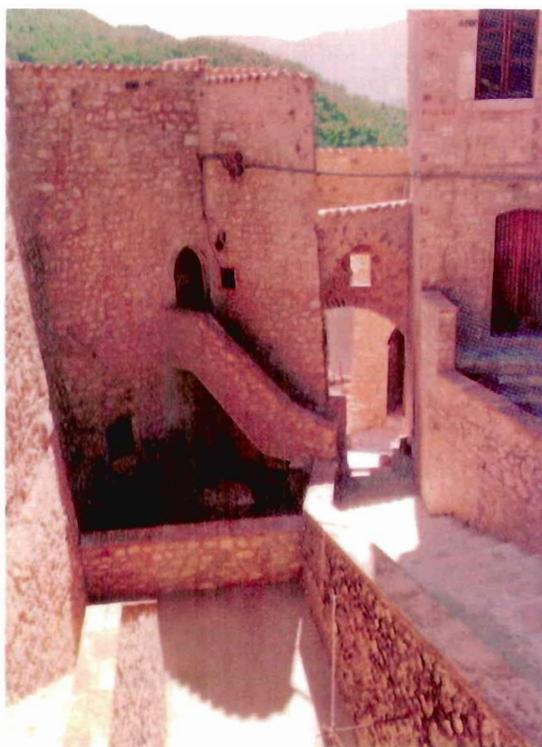
A destra, gli interventi effettuati in questa strada riguardano la sostituzione della scala e dei cancelletti in ferro con un'altra in pietra e la risistemazione dei due archi.

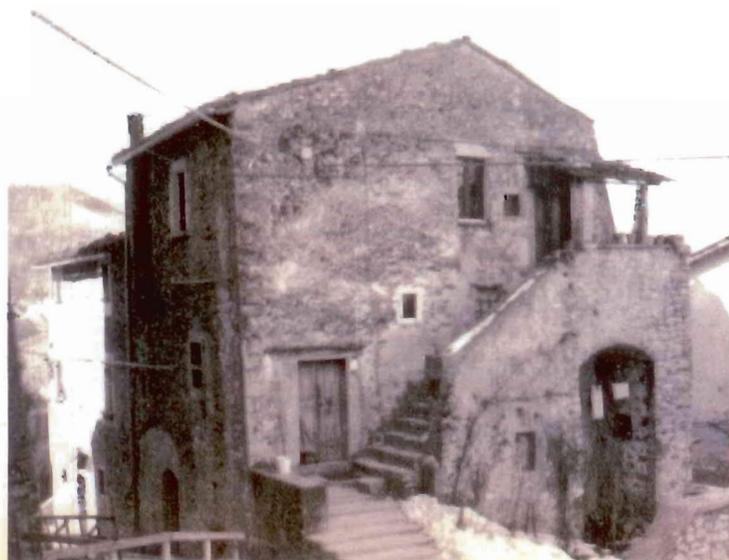
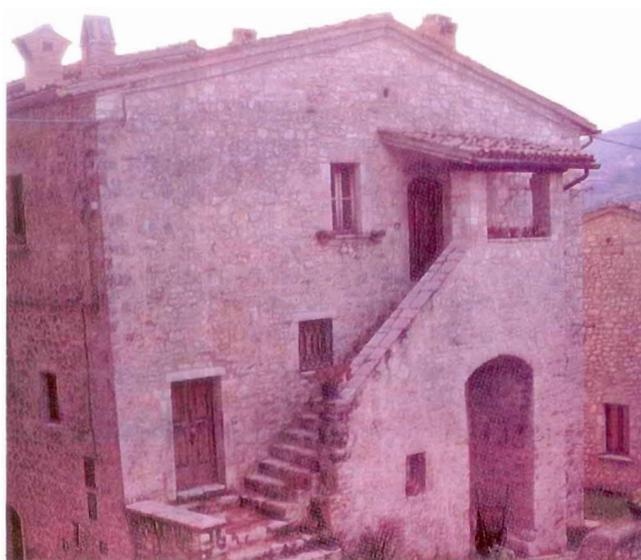
Nella pagina seguente, l'eliminazione di un balcone e del servizio esterno costruiti negli anni '50 ha riportato allo stato originario l'edificio. Sotto, la perfetta ricostruzione di una porzione di edificio crollato.

di marmo tirato a lucido a disegnare scale e scalette. Ecco, quindi, la necessità di eliminare tutte quelle aggiunte improprie che spesso diventano strutturali e che richiedono una vera e propria opera di asportazione seguita dal ripristino dello stato originario. E' il caso dei balconi e delle terrazze in ferro e cemento che a volte ospitano piccoli servizi pensili o della sostituzione dei coppi con elementi prefabbricati e dei davanzali e degli stipiti di porte e finestre in pietra con lastre di travertino. Non mancano gli allargamenti di porte e finestre con la conseguente alterazione del rapporto altezza/larghezza tipico delle diverse epoche.

Ugualmente importante e impegnativa la ricostruzione di porzioni di edifici crollati da eseguire rispettando sempre l'impianto originario.
