GUIDA AL RESTAURO ANTISISMICO

IL RESTAURO COUNTRY
E ANTISISMICO

di VINCENZO PAGANO foto di OMAR KERAOHUI, MARINA PAPA

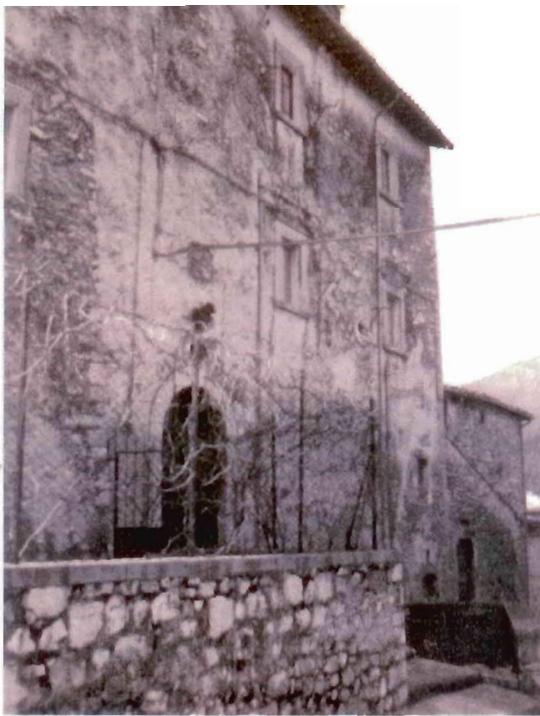
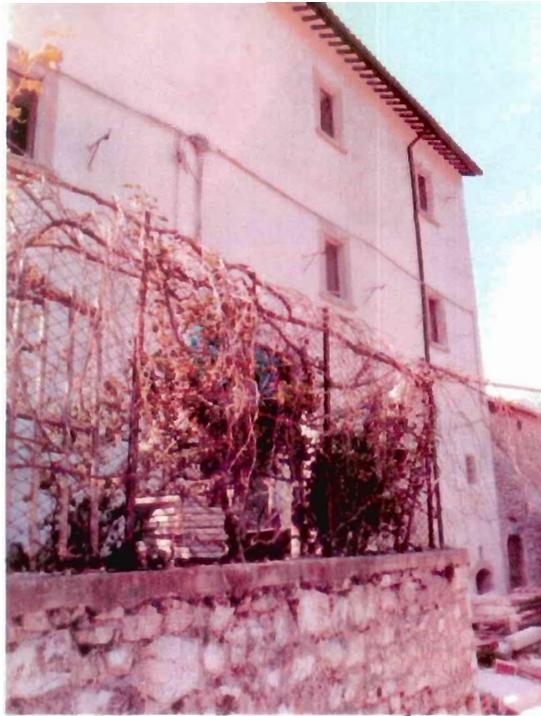
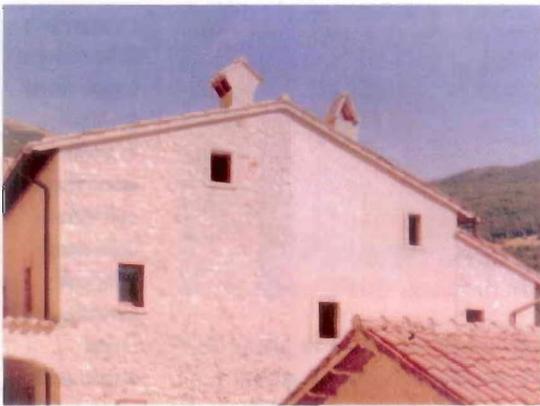
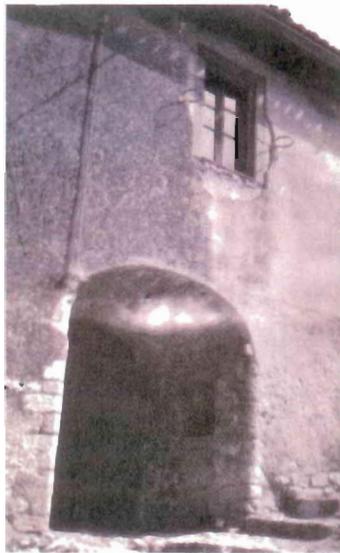
A sinistra, ripristino dell'intonaco esterno nel colore originario. Al centro, da sinistra, pietra a vista e intonaco sulla stessa parete; pietra per le pareti e per la pavimentazione esterna. Sotto, i tipici reggibastoni e due varianti di comignoli.

L'opera di rifinitura degli edifici contempla anche il ripristino dei particolari originari. A Vallo di Nera, ad esempio, erano in uso reggi bastoni per l'essiccazione delle pannocchie e di altri ortaggi e mensole per reggere vasi di fiori. Contribuiscono alla giusta ambientazione le pavimentazioni esterne e gli arredi urbani. E' preferibile conservare i materiali e i disegni di posa antichi per esaltare le caratteristiche degli scorci.

Uno studio accurato deve essere predisposto per le torrette da camino che caratterizzano fortemente i fabbricati antichi presentandosi in diverse fogge. E' sempre necessario ricostruire le canne fumarie per far fronte a problemi di instabilità rifacendosi ai modelli originari i cui disegni e materiali vanno rispettati.
