DIPARTIMENTO DI INGEGNERIA
UNIVERSITÀ DEGLI STUDI DI PERUGIA

CONTRIBUTI AL
XVII CONGRESSO NAZIONALE
“L’INGEGNERIA SISMICA IN ITALIA”

Analisi del danno degli edifici ordinari nel centro storico di Norcia a seguito dei sismi del 2016 (versione estesa)

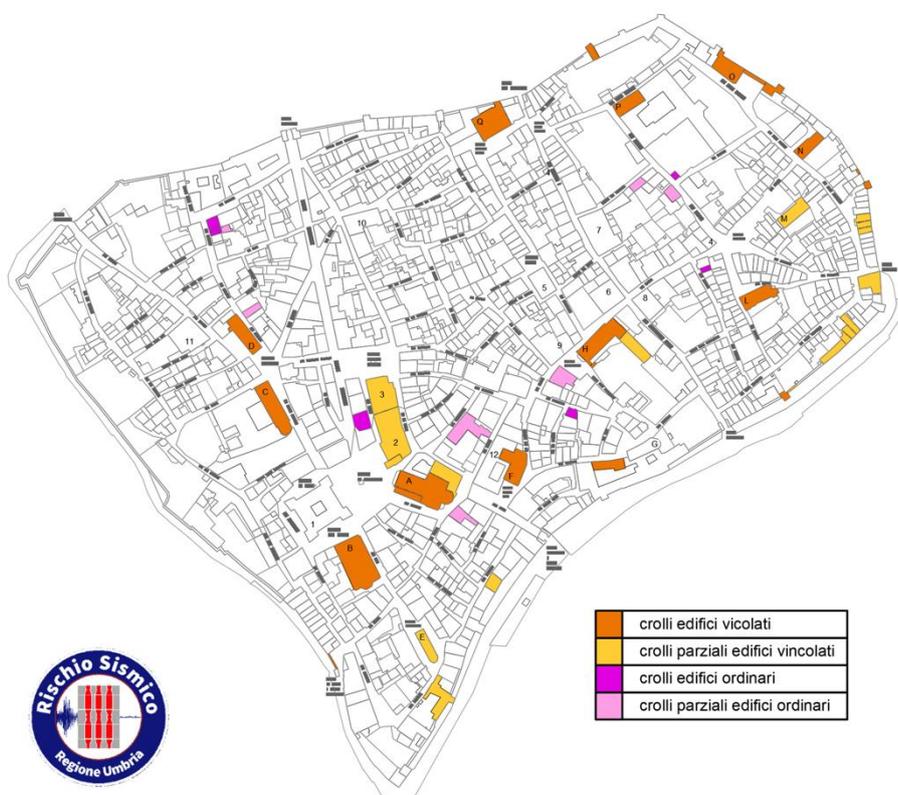
Figura 3. Crolli e crolli parziali a Norcia al 30 marzo 2017. Nota: nonostante la massima attenzione posta nel trasporre sulla mappa i crolli e crolli parziali rilevati durante le attività per i sopralluoghi di agibilità, potrebbero essere presenti alcune inesattezze, dovute anche al fatto che la base cartografica utilizzata non presentava le più recenti modifiche catastali.

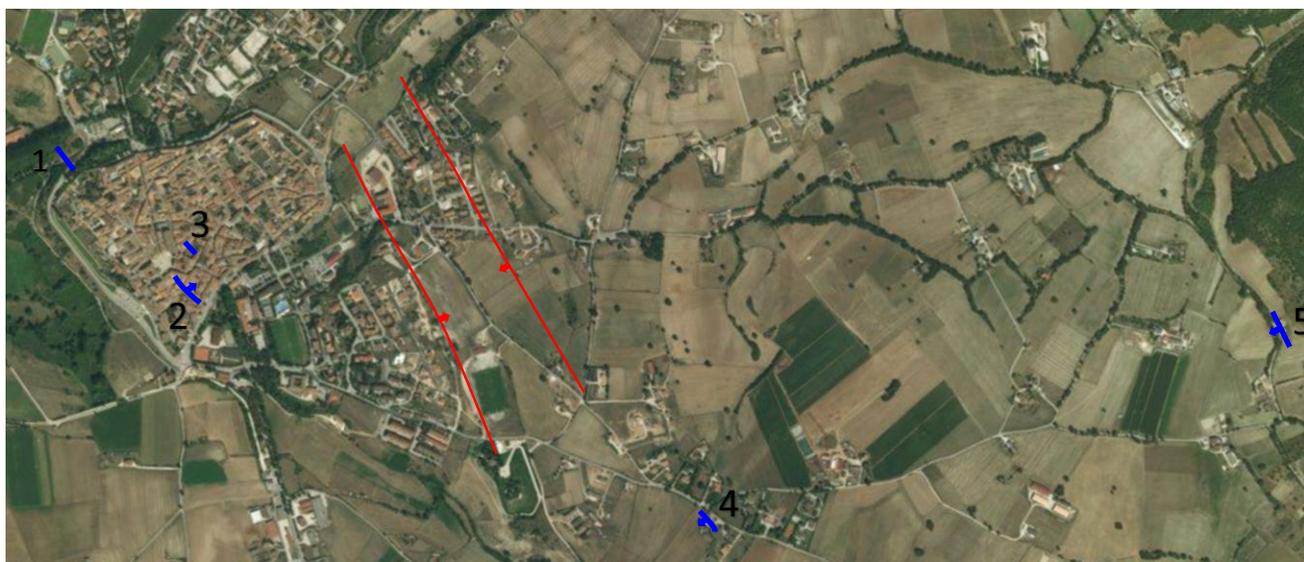
zona di intercettazione della frattura del terreno. Le fratture, seppure non ampie, si seguono in maniera continua sul terreno circostante il fabbricato (vedi casi 1 ÷ 5 della Figura 8). Esse presentano un andamento sinuoso e spesso multiplo, con la caratteristica che tagliano indifferentemente il terreno, i muri di contenimento, le strutture degli edifici (muri, solai, tamponature) senza manifestare apparenti deviazioni nella direzione generale della frattura. Anche se la dislocazione finale non risulta eccessiva, il danno indotto interessa in maniera importante i fabbricati. Nel caso del muro (caso 1) lo spostamento relativo tra le porzioni risulta estremamente contenuto con limitati fenomeni di plasticizzazione locale dei materiali (calcestruzzo e acciaio) ma il muro risulta “tagliato” verticalmente per l’intera altezza.

Figura 8. Evidenze di fratturazioni superficiali rilevate, che hanno interessato edifici. In rosso: sistema di faglie attive individuate da una campagna del 2005 tratte da (DPCN-USSN; “Microzonazione sismica del centro abitato di Norcia. Prima campagna di analisi paleosismologiche agosto-settembre 2005”. P. Galli et Al., rev. 1.1, maggio 2006). In blu: fratture rilevate (la freccia indica la parte ribassata). 1n: riferimento fotografico ai casi illustrati.

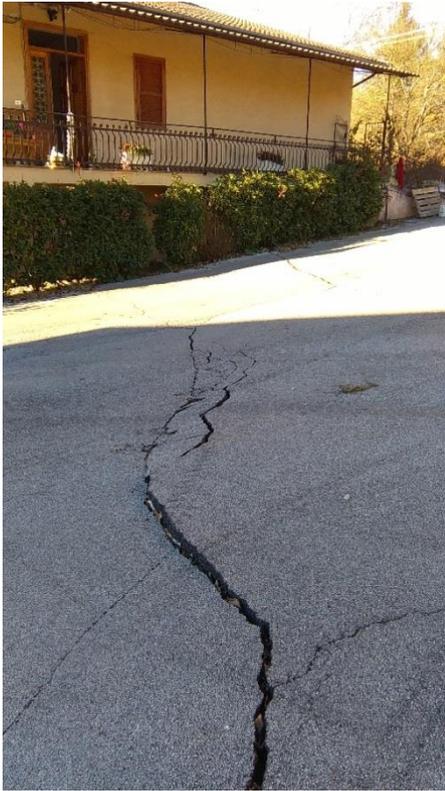
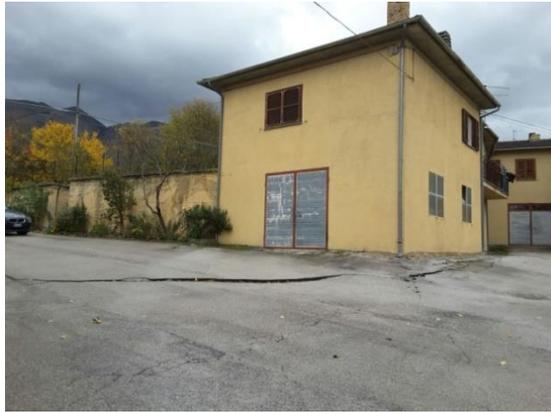
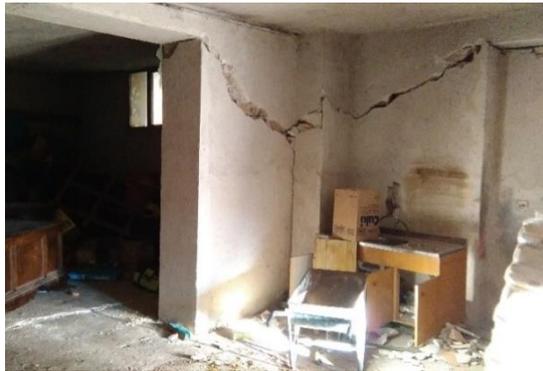
Figura 12. Fratturazione superficiale del terreno per il caso 4 di Figura 8.

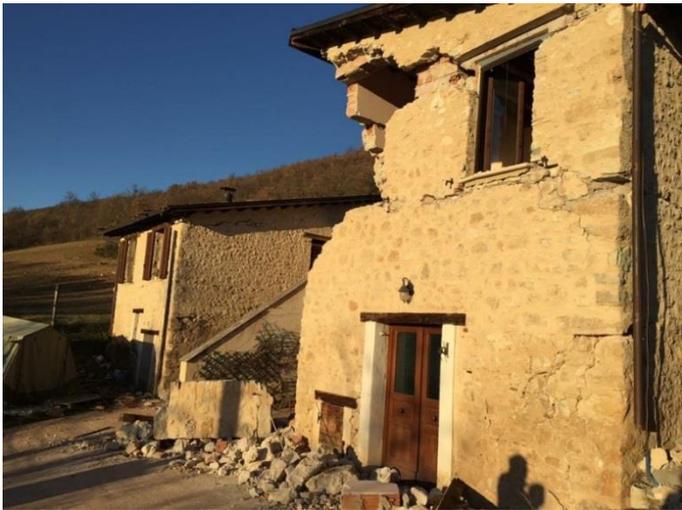
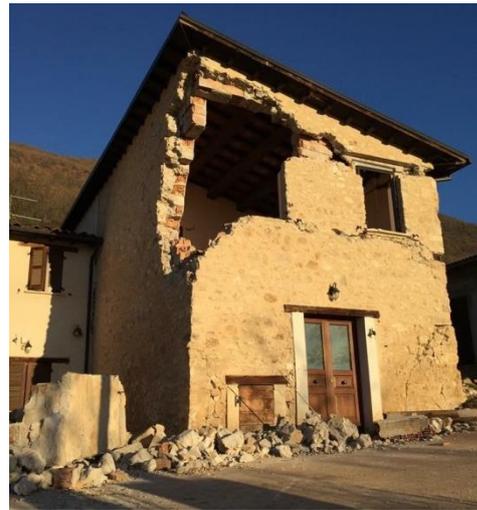
Figura 13. Fratturazione superficiale del terreno per il caso 5 di Figura 8.

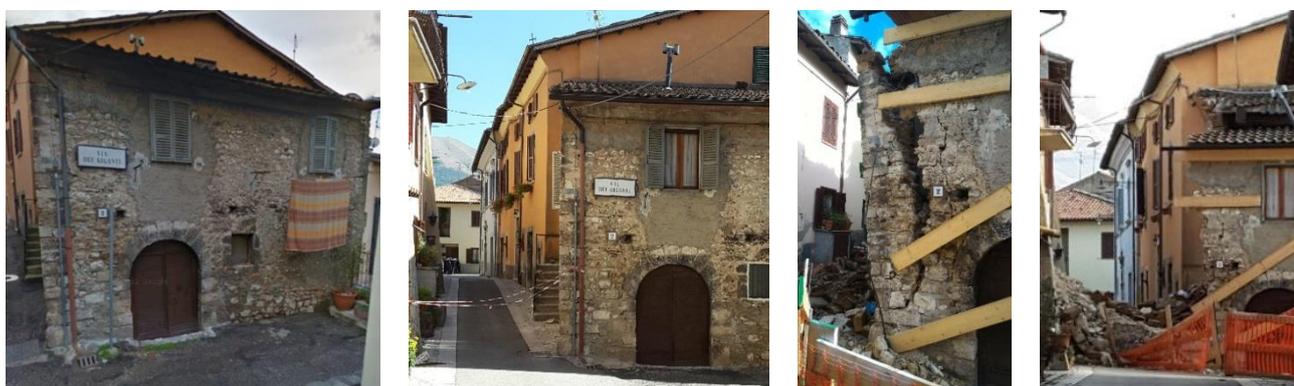
Occorre citare, in aggiunta alle tipologie edilizie prevalenti ora descritte, una tipologia che non ricorre in maniera statisticamente significativa, cioè quella degli edifici in pietrame irregolare, non consolidati, a due o tre livelli con possibile presenza di livello voltato al piano più basso e con prevalenza di solai e copertura non rigidi. Tali edifici nella maggior parte dei casi si sono danneggiati gravemente già in occasione della prima scossa sismica del 24 agosto 2016 ed il loro livello di danno è andato progressivamente aumentando con il susseguirsi delle altre scosse. Un esempio di tale tipologia è riportato in Figura 20.

Figura 20. Danneggiamento progressivo di un edificio in pietrame non consolidato. Da sinistra a destra: stato ante sisma; situazione al 4 settembre 2016; al 24 novembre 2016; all’11 febbraio 2017.

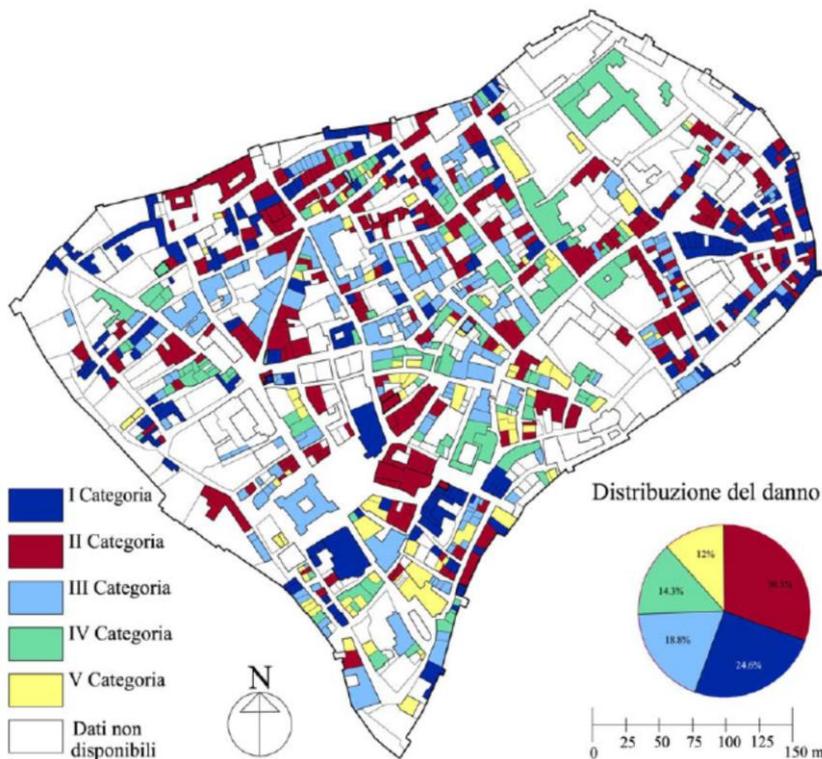
Il terremoto del 22 agosto 1859 (ore 12.30 circa) produsse ingenti danni. Il patrimonio ecclesiastico subì numerosi crolli, così come molto danneggiato fu il patrimonio edilizio pubblico. “*Quanto agli edifici ad uso abitativo, delle 676 case di cui era composta Norcia, 195 crollarono completamente (29%), 405 subirono crolli parziali (60%), mentre le restanti subirono gravi danni (11%)*” [1]. Quanto la città fosse danneggiata emerge chiaramente dalla mappa riportata in Figura 2 che mostra la ricostruzione del rilievo dei danni.

Figura 2. Ricostruzione del rilievo analitico del danno effettuato a seguito del sisma del 1859. Prima categoria: edificio crollato totalmente (immagine tratta da [3]).

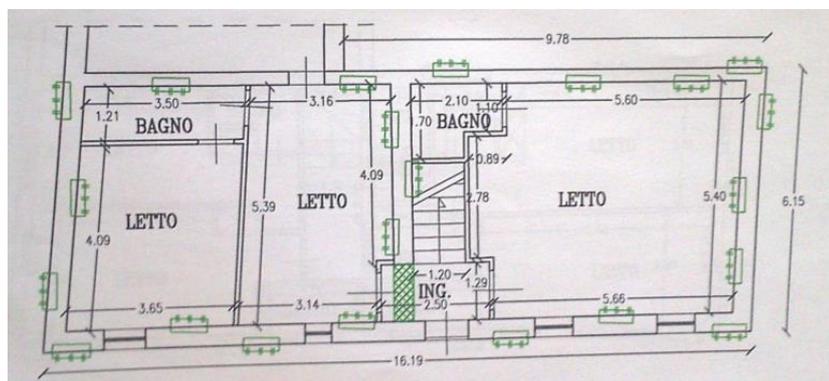
Figura 3. Pianta piano terra del progetto 1.

L'intervento, progettato nel 2001, ha visto il consolidamento di tutte le murature portanti in pietrame con iniezioni di boiacca cementizia. Dagli elaborati visionati non è stato possibile comprendere la tipologia degli orizzontamenti.

L'edificio è risultato temporaneamente inagibile, per la presenza di danni lievi (D1) su meno di 1/3 delle strutture verticali e delle tamponature.

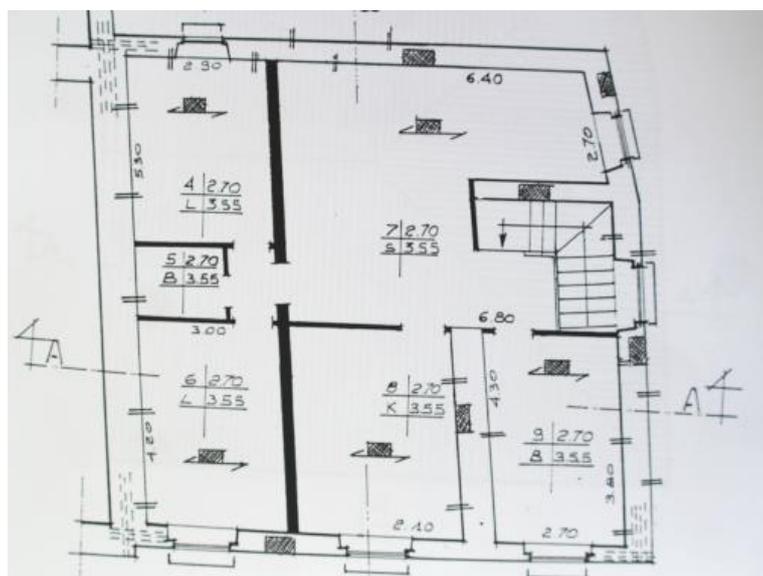
Figura 4. Pianta piano primo del progetto 2.

L'edificio è risultato inagile per la presenza di danni medio gravi (D2-D3) estesi a 1/3-2/3 delle strutture verticali, nonché danni leggeri (D1) estesi a meno di 1/3 delle strutture verticali e delle tamponature.

L'intervento ha previsto: il consolidamento di tutte le murature esistenti, descritte in pietrame di scarsa consistenza, con iniezioni di cemento e rinzaffo sulle due facce; perforazioni armate in corrispondenza di alcuni incroci murari; il consolidamento della volta a piano terra, eliminando il riempimento e realizzando una cappa di cls armato con rete elettrosaldata; la sostituzione di tutti i solai esistenti (in travi di ferro e tavelloni), compresa la copertura (in legno), con solai in latero-cemento collegati alle murature perimetrali con cordoli in calcestruzzo armato, l'inserimento al primo piano di un nuovo setto murario in blocchi di laterizio da cm 30, utilizzato per l'appoggio dei nuovi solai.

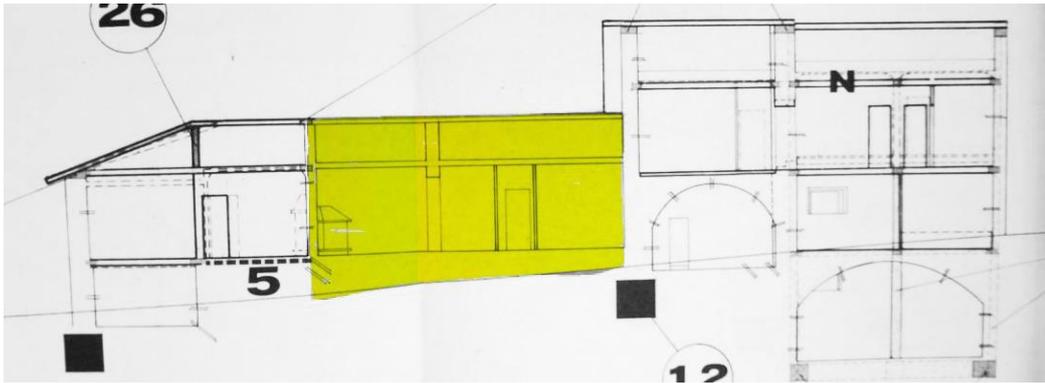
Sono state compilate 5 schede AeDES corrispondenti alle unità strutturali individuate nel complesso, di cui 2 sono risultate agibili, 2 temporaneamente inagibili ed una inagibile. Quest'ultima corrisponde proprio all'unica porzione di fabbricato su cui non erano stati previsti interventi nel progetto.

Figura 5. Sezione del progetto 3. In giallo la porzione inagibile, sulla quale non erano stati fatti interventi.

Il progetto prevedeva: il consolidamento del terreno di fondazione con micropali, il consolidamento di quasi tutte le murature, in prevalenza in sassi o pietra, con iniezioni di malta cementizia e la realizzazione di perfori armati su un'angolata, il consolidamento delle volte esistenti tramite iniezioni di cemento e disposizione di rete all'intradosso, la sostituzione di gran parte dei solai esistenti con solai in latero-cemento con ammorsature a coda di rondine.

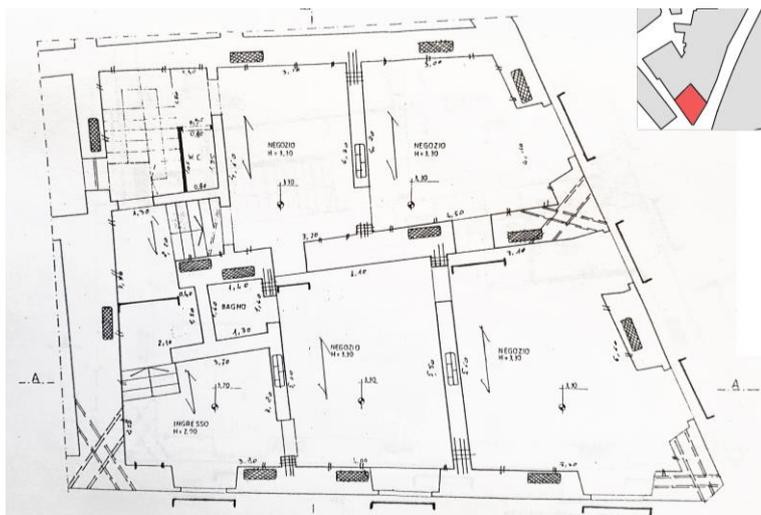
L'edificio era stato valutato temporaneamente inagibile dopo il sisma del 24 agosto 2016 ed è diventato inagibile dopo il sisma del 30 ottobre 2016, con danni medio gravi, sia alle strutture verticali che ai solai e alle scale.

Figura 6. Pianta piano terra progetto 6. Nel riquadro in alto la posizione dell'unità strutturale all'interno dell'aggregato.

L'edificio, che costituisce l'angolo di un aggregato, è stato consolidato nel 1996 rinforzando le murature esistenti con iniezioni di cemento e perforazioni agli incroci murari. Le volte al piano interrato sono state consolidate (non è specificato con quale tipo di intervento) e ai piani superiori sono stati realizzati solai in latero-cemento.

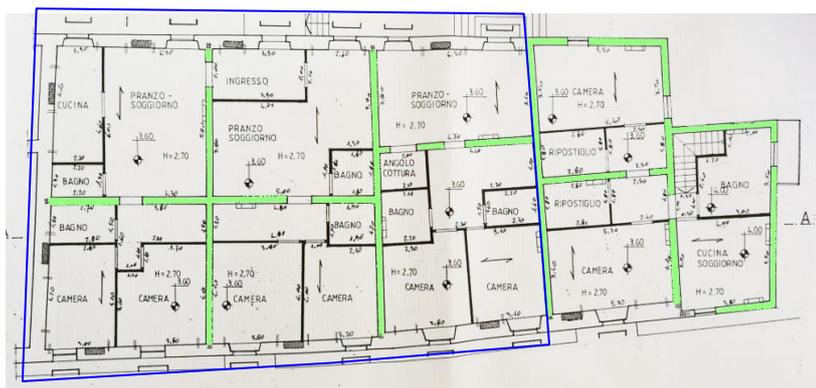
I sopralluoghi hanno definito agibile la porzione di edificio in cui sono state iniettate le murature originarie, mentre risulta temporaneamente inagibile la rimanente parte con un danno che tuttavia interessa solo il muro “di confine”.

Figura 7. Piano primo del progetto 7. In verde i maschi murari ricostruiti con blocchi multiforo. La porzione di struttura contornata in blu è risultata agibile.

È un edificio rettangolare allungato (32 x 10.4 m circa) che si sviluppa su tre livelli. Sono state realizzate sottofondazioni in c.a. estese a tutto il perimetro, il consolidamento delle murature esistenti con iniezioni di cemento e, a piano terra, perforazioni armate agli incroci. I maschi murari interni del primo piano e quelli a tutti i livelli di una porzione di fabbricato sono stati sostituiti con muri in “blocchi multiforo antisismici”. Le volte sono state consolidate svuotandole e realizzando una cappa in calcestruzzo armato con maglia elettrosaldata. Tutti i solai intermedi e di copertura sono stati sostituiti con strutture in latero-cemento ancorate ad un cordolo perimetrale in c.a.

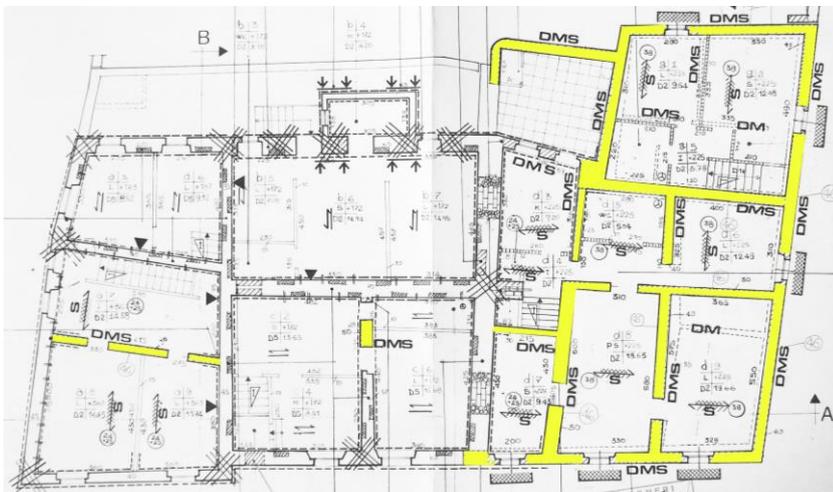
Per questo edificio sono state compilate due schede AeDES, entrambe con esito temporaneamente inagibile per la presenza di danno medio grave poco esteso ($D2-D3 < 1/3$) sia alle strutture verticali che ai solai.

Figura 8. Pianta piano primo del progetto 9. In giallo i nuovi setti e le murature ricostruite in blocchi di laterizi.

Sono state consolidate le volte presenti a piano terra con cappa estradossale in cemento armato. I solai esistenti in ferro e laterizi sono stati sostituiti con solai in latero-cemento.

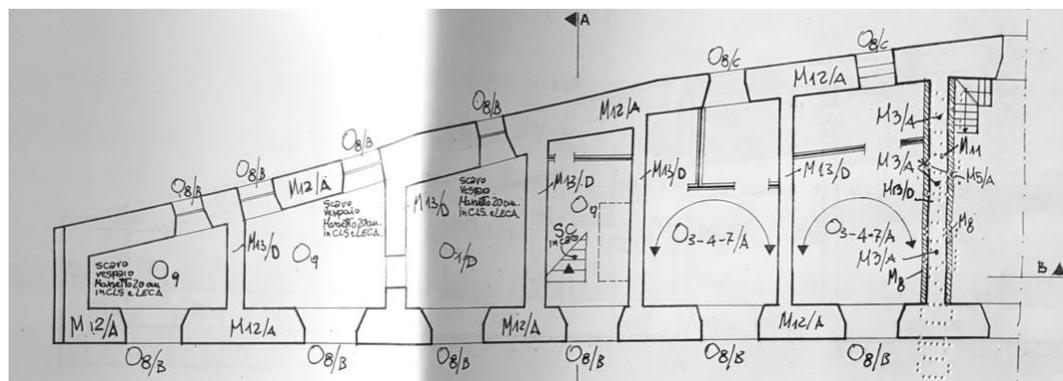
Figura 9. Piano terra del progetto 10.

Il progetto prevedeva anche la realizzazione di un giunto tecnico centrale che, tuttavia, secondo una successiva variante, non è stato realizzato.

Le due schede AeDES compilate sull'edificio riportano un esito di temporanea inagibilità per la porzione di fabbricato più interna ed un esito di inagibilità per la porzione di testa, dove i danni medio gravi (D2-D3) sono estesi ad oltre 1/3 delle strutture verticali.

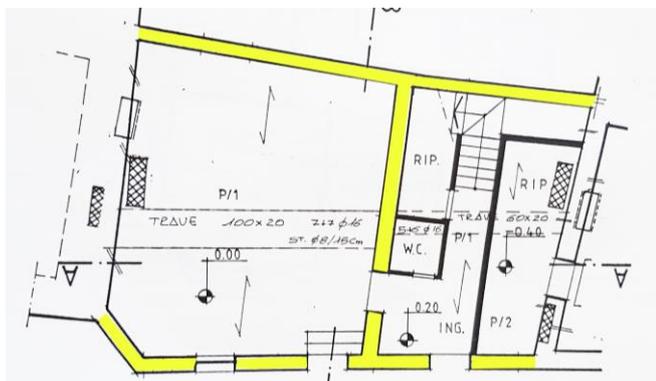
L'edificio è risultato temporaneamente inagibile per danni leggeri e poco estesi ($D1 < 1/3$) sia alle strutture verticali che alle tamponature.

Figura 10. Pianta piano terra del progetto 12. In giallo i nuovi setti e le murature ricostruite in blocchi di laterizi.

Si tratta di una piccola cella di due piani più sottotetto, interna ad un aggregato. I setti laterali, in comune con le celle adiacenti, sono stati conservati e rinforzati con iniezioni di cemento e apposizione di rete elettrosaldata su un solo lato; gli altri setti sono invece stati sostituiti con murature in laterizio di nuova realizzazione.

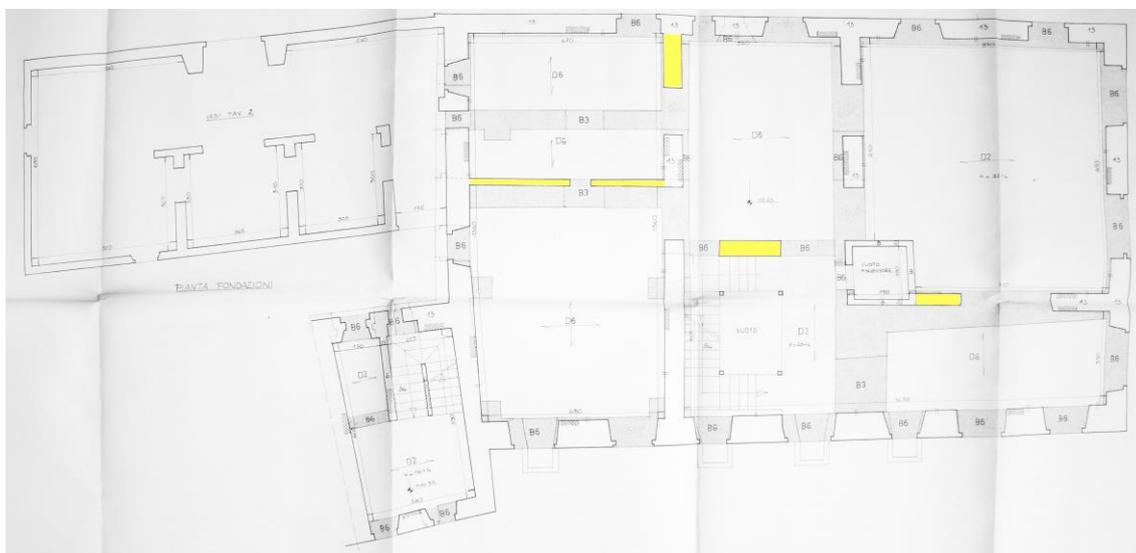
Il fabbricato principale è risultato inagibile per la presenza di lesioni medio gravi (D2-D3) estese a 1/3-2/3 delle strutture verticali e a meno di 1/3 delle tamponature. Sono inoltre stati segnalati danni lievi e poco estesi a solai, strutture verticali e tamponature.

Figura 11. Pianta piano terra del progetto 13. In giallo i nuovi setti e le murature ricostruite in blocchi di laterizi.

Tutte le murature sono state consolidate con iniezioni di malta cementizia, mentre i setti che risultavano essere molto lesionati sono stati sostituiti con una nuova muratura da 30 cm.

I solai e la copertura, originariamente in legno, sono stati sostituiti con solai in latero-cemento perimetrati da cordoli in c.a.

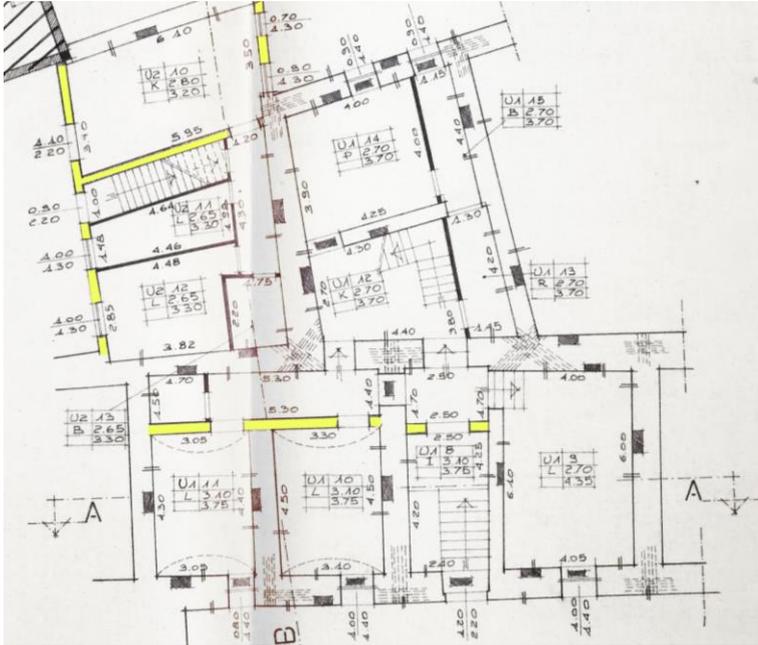
L'edificio è risultato inagibile con localizzate lesioni gravissime (D4-D5) alle strutture verticali, nonché localizzate lesioni medio gravi (D2-D3<1/3) e leggere (D1<1/3) che interessano sia le strutture verticali, che i solai e le tamponature.

Figura 12. Piano secondo del progetto 14. In giallo i nuovi setti e le murature ricostruite in blocchi di laterizi.

Sono state consolidate le volte esistenti al primo e al secondo piano, e sono stati sostituiti tutti i solai con solai in latero-cemento collegati con cordoli in breccia.

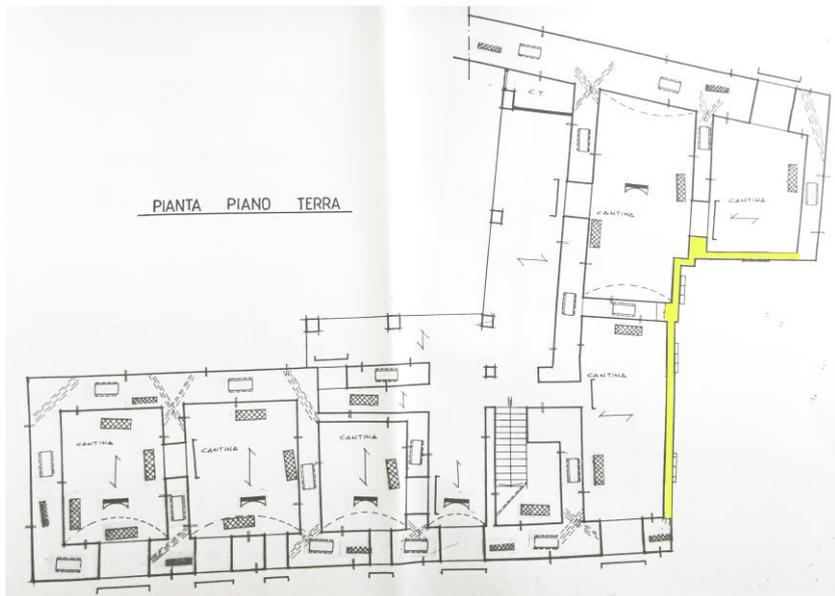
L'edificio è risultato inagibile con danni gravissimi (D4-D5<1/3) alla copertura e danno medio grave (D2-D3<1/3) alle strutture verticali. Questi danneggiamenti tuttavia sono stati causati dal crollo della facciata della vicina chiesa.

Figura 13. Pianta piano terra del progetto 15. In giallo i nuovi setti e le murature ricostruite in blocchi di laterizi.

Su tutte le murature conservate è indicato l'intervento con iniezioni ed intonaco armato sulle due facce; appare tuttavia improbabile che questo intervento sia stato realizzato sul muro facente parte della cinta muraria, in quanto quest'ultima, esternamente non è intonacata in alcun tratto. Alcuni setti del piano terra e del piano primo sono stati demoliti e ricostruiti in blocchi Poroton.

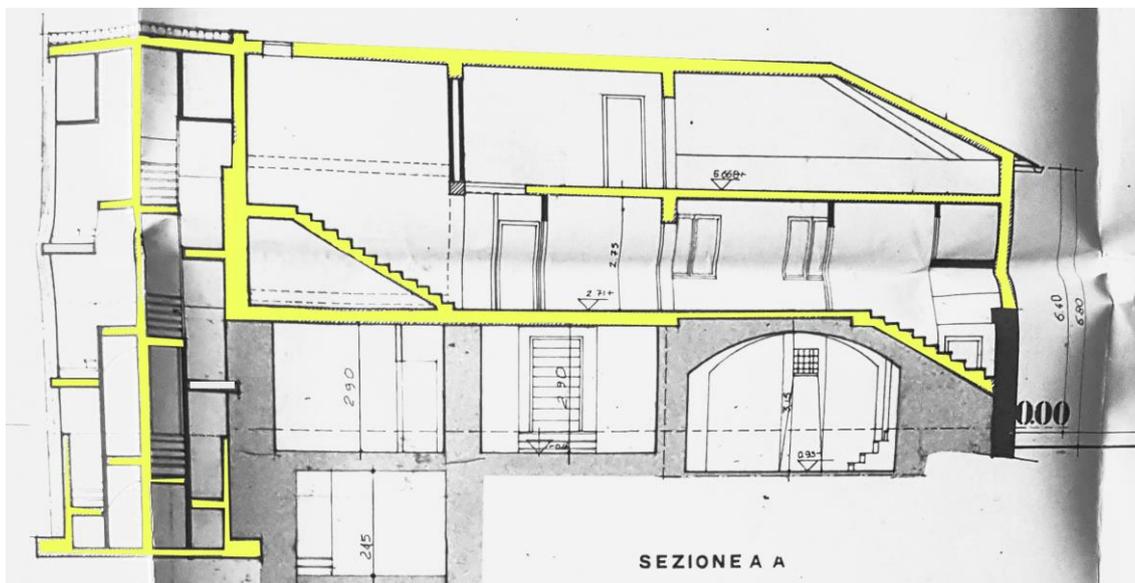
L'edificio è risultato agibile senza alcun danno.

Figura 14. Sezione del progetto 16. In giallo i nuovi setti e le murature ricostruite in blocchi di laterizi.

L'immobile costituisce la porzione di testata di un aggregato. Dopo il terremoto del 1979 si trovava in pessime condizioni, con solai crollati e murature molto lesionate; solo il piano terra non era troppo compromesso. L'intervento del 1992 prevedeva la realizzazione di sottofondazioni, il consolidamento delle pareti di scatinato, piano terra e alcuni maschi al piano primo con iniezioni di cemento; la demolizione di quasi tutto il primo piano e sottotetto e la loro ricostruzione con laterizio multifori di 30 cm di spessore; la sostituzione di quasi tutti gli orizzontamenti con solai in latero-cemento; il consolidamento dell'unica volta conservata a piano terra con soletta estradossale.

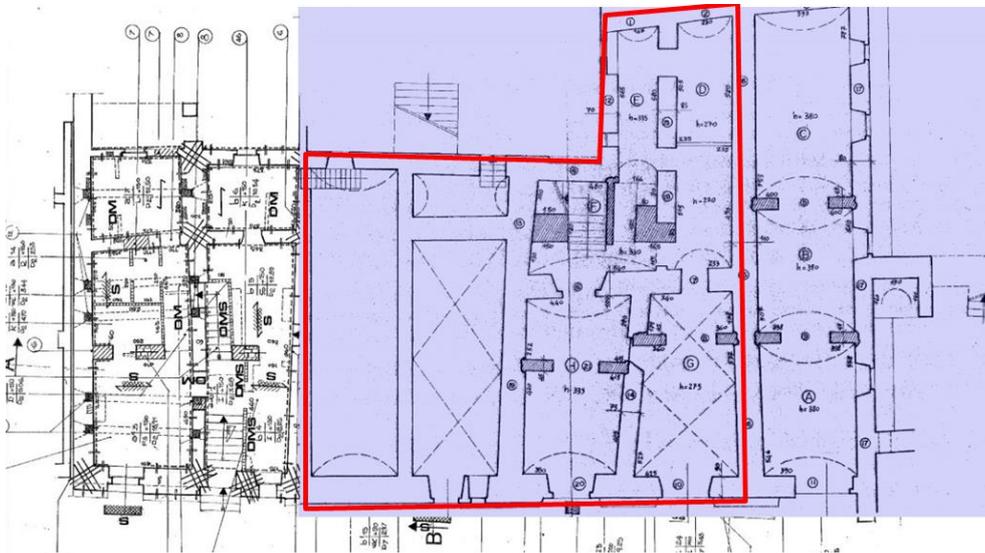
Su due dei tre edifici è stata poi presentata una variante dai cui elaborati, seppur poco chiari, sembrerebbe che siano stati eliminati molti degli interventi previsti nel progetto originario.

Dopo il terremoto del 30 ottobre 2016 l'edificio su cui sono stati fatti tutti gli interventi previsti nel progetto originario è risultato agibile, mentre uno dei due edifici oggetto di variante (cioè con interventi ridotti) è risultato inagibile con localizzati danni gravi ($D4-D5 < 1/3$) alle strutture verticali e danni medio gravi e leggeri estesi a meno di un terzo delle strutture verticali, dei solai e delle tamponature.

Figura 15. Pianta piano terra del progetto 17. La porzione campita in blu è stata oggetto di variante (cioè con meno interventi rispetto a quanto era previsto originariamente), la porzione con contorno rosso è l'edificio risultato inagibile.

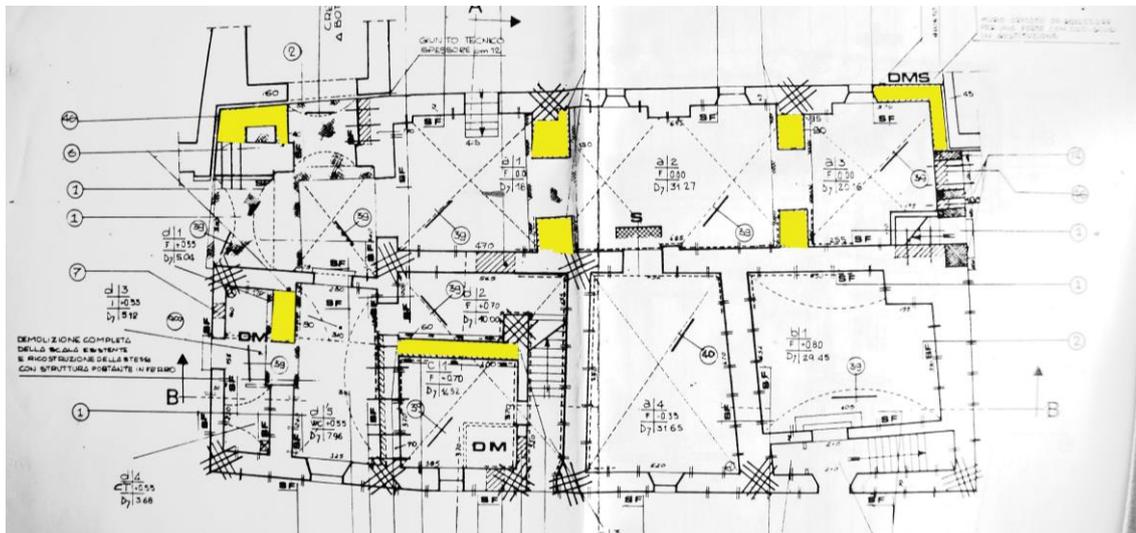
Dopo i sismi del 2016 un edificio è risultato agibile e privo di danni, mentre l'altro risulta temporaneamente inagibile con alcune lesioni sulle murature portanti.

Figura 16. Pianta piano primo progetto 18. In giallo i nuovi setti e le murature ricostruite in blocchi di laterizi.

Tutti i solai sono stati sostituiti con orizzontamenti in latero-cemento ancorati alle murature con cordoli in breccia in cemento armato. La copertura originaria fu demolita e sostituita da un tetto in frenelli e tavelloni.

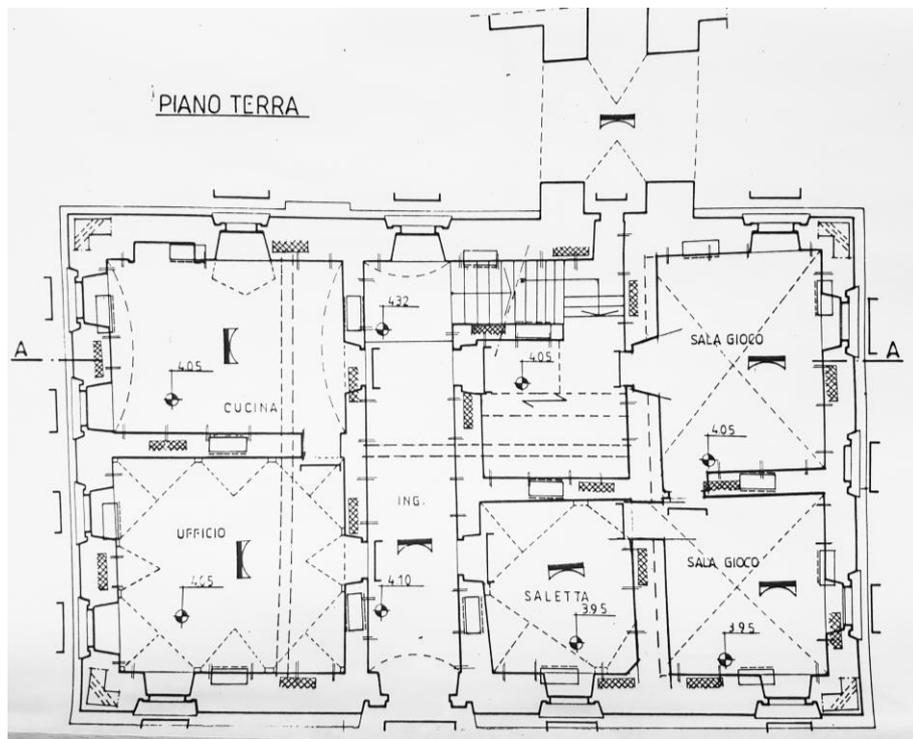
Figura 17. Pianta piano terra progetto 19.

Dopo i sismi l'edificio è risultato parzialmente inagibile a causa del crollo di una limitata porzione muraria in corrispondenza di un camino e a causa di danni medio-gravi su un arco edificato, di collegamento all'edificio prospiciente.

Il progetto prevedeva: sottofondazioni in c.a., consolidamento delle murature con iniezioni di cemento e rete e betoncino (su entrambi i lati sulle murature interne; solo sul lato interno sui muri perimetrali, peraltro molto spessi) e perforazioni armate agli incroci dei setti murari. Inoltre, per quanto riguarda gli orizzontamenti: nuovi solai e nuova copertura in latero-cemento, creazione di travi in c.a. a sostegno delle murature in falso sulle volte, consolidamento delle volte mediante il loro svuotamento e apposizione di rete e betoncino all'estradosso, riempimento con argilla espansa e cordolo perimetrale di irrigidimento, consolidamento dei controsoffitti lignei con rete e betoncino all'intradosso e loro ancoraggio al solaio di plafone.

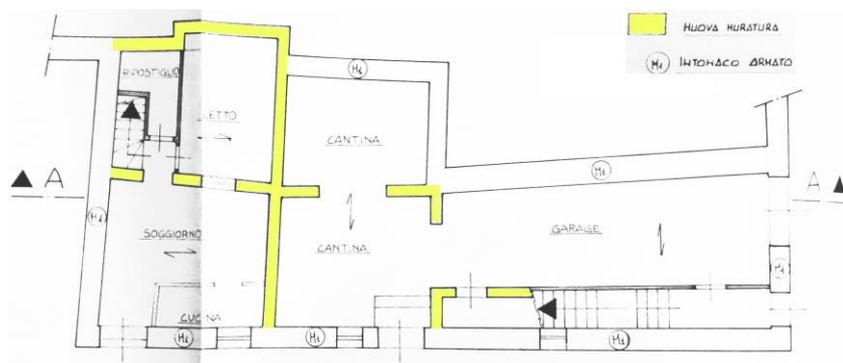
L'edificio ha subito danni molto limitati in conseguenza dei sismi ed è stato dichiarato temporaneamente inagibile a causa dello spostamento di alcune tegole di copertura.

Figura 18. Pianta piano terra progetto 20. In giallo i nuovi setti e le murature ricostruite in blocchi di laterizi.

Nel progetto si prevedeva la demolizione e ricostruzione di gran parte delle pareti con nuove murature in blocchi laterizi semipieni e l'intervento con intonaco armato sulle pareti in pietrame. Le volte originali sono state demolite e sostituite con solai in latero-cemento, così come la copertura.

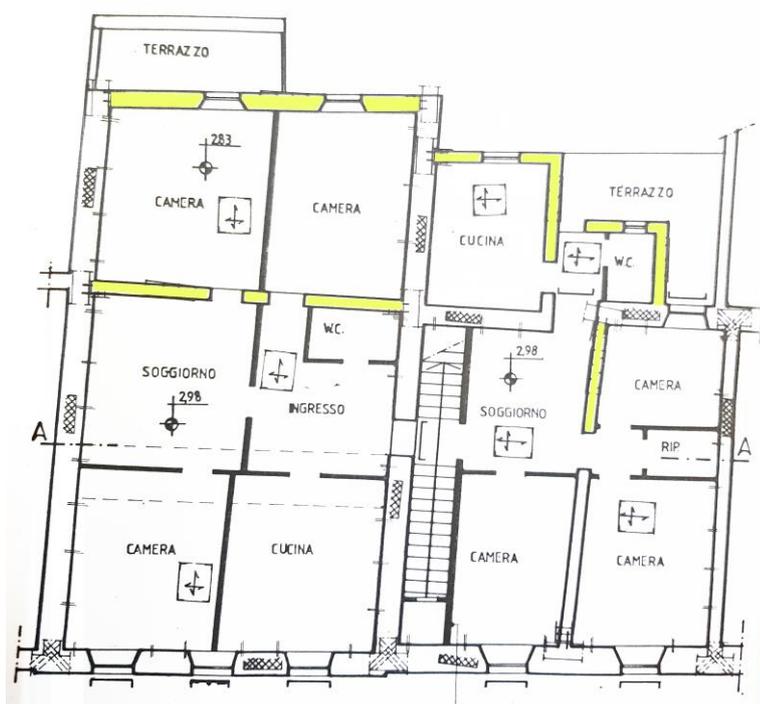
A seguito dei sismi del 2016 tutti gli edifici dell'agglomerato risultano agibili o con danni limitati, con l'eccezione delle due particelle centrali oggetto di variante, che, invece, sono inagibili per danni medio-gravi.

Figura 19. Pianta piano primo della porzione oggetto di variante. In giallo i nuovi setti e le murature ricostruite in blocchi di laterizi.

Nel progetto originario era previsto il consolidamento di tutte le murature in pietrame esistenti con rete elettrosaldata e betoncino, nonché legature agli incroci murari e iniezioni di cemento. Con una successiva variante, in due edifici nella zona centrale dell'aggregato fu prevista la realizzazione del solo intervento con le iniezioni.

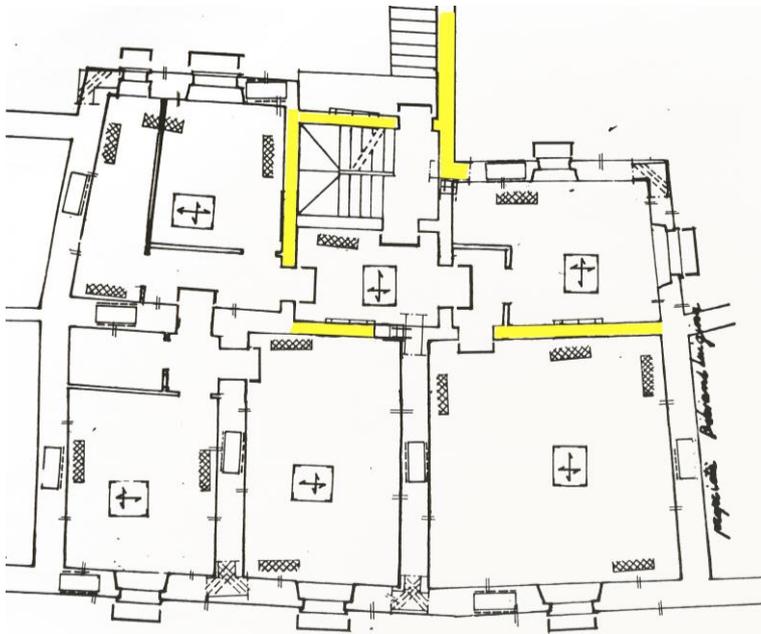
Figura 20. Pianta piano primo del progetto 22. In giallo i nuovi setti e le murature ricostruite in blocchi di laterizi.

L'edificio ha tre livelli fuori terra ed è in pietrame irregolare di cattiva qualità. Il progetto di consolidamento fu depositato al Genio Civile nel 1984. Esso prevedeva: realizzazione di sottofondazioni in c.a., consolidamento della quasi totalità delle murature a piano terra e primo piano con iniezioni, intonaco armato e perforazioni armate agli incroci, costruzione di alcuni nuovi setti in laterizio al primo piano. Gli orizzontamenti e la copertura sono stati sostituiti con solai rigidi dotati di cordolo e le volte sono state consolidate. L'edificio ha riportato danni lievi.

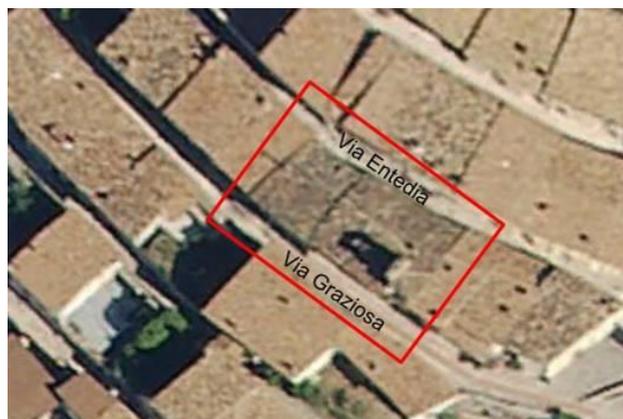
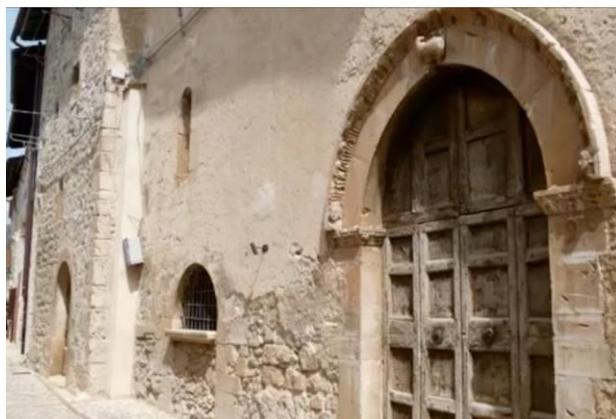
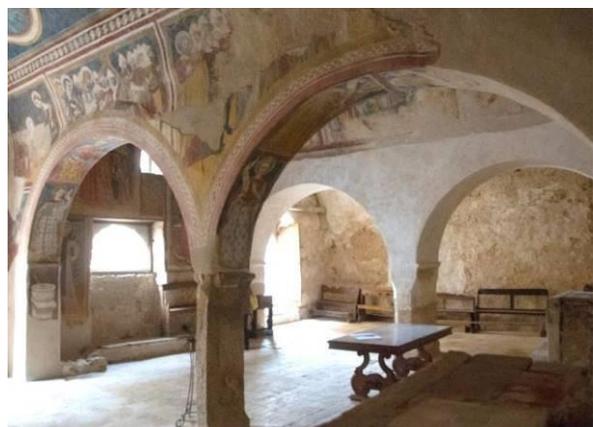
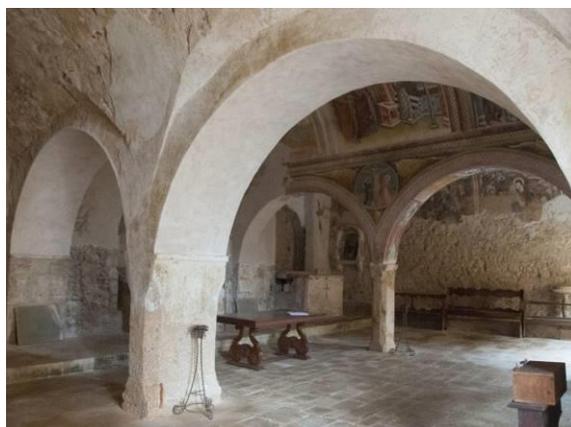
Figura 2. (a) Posizione della chiesa nell'aggregato. (b) Portale trecentesco di accesso alla chiesa su Via Graziosa. (c), (d) L'ampio ambiente della Chiesa diviso in tre navate coperte da volte a botte, in pietra. Da notare le arcate, su cui si scaricano le volte a botte, che dividono le navate: le spinte degli archi terminali, mancando gli incatenamenti, vanno a spingere la facciata. Da notare anche le ridotte dimensioni dell'esile pilastro in breccia della arcata che divide le navate di destra (da [7]).

Tra gli elementi palesemente più vulnerabili della chiesa c'era il pilastro centrale di destra (Figura 2d e Figura 5a), dalle dimensioni molto modeste e realizzato in un unico blocco di breccia, pietra con problematiche meccaniche (a causa anche della porosità) ben note. L'elemento era stato studiato in [5] effettuando il rilievo dello stato fessurativo, caratterizzato da lesioni verticali ed espulsione di materiale, con prove ultrasoniche che avevano confermato la presenza di lesioni profonde.

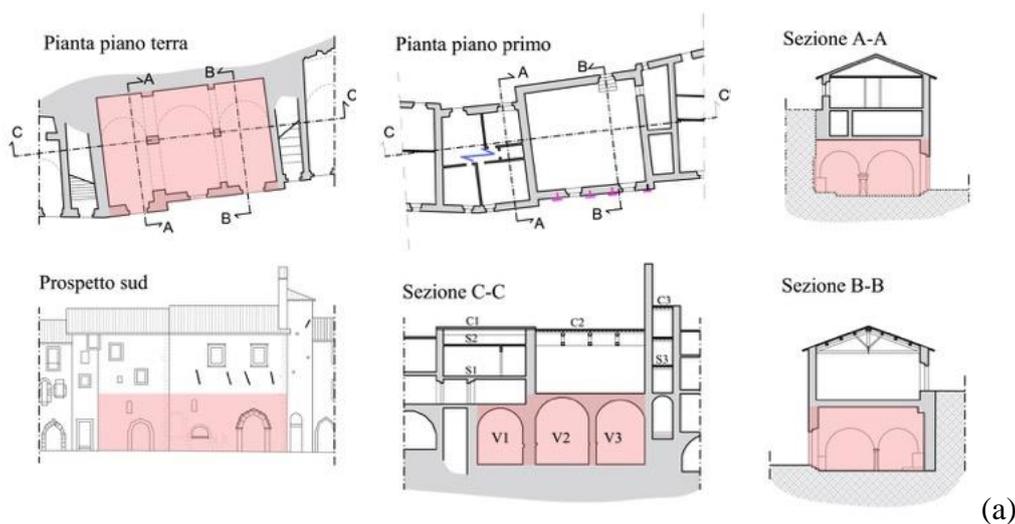
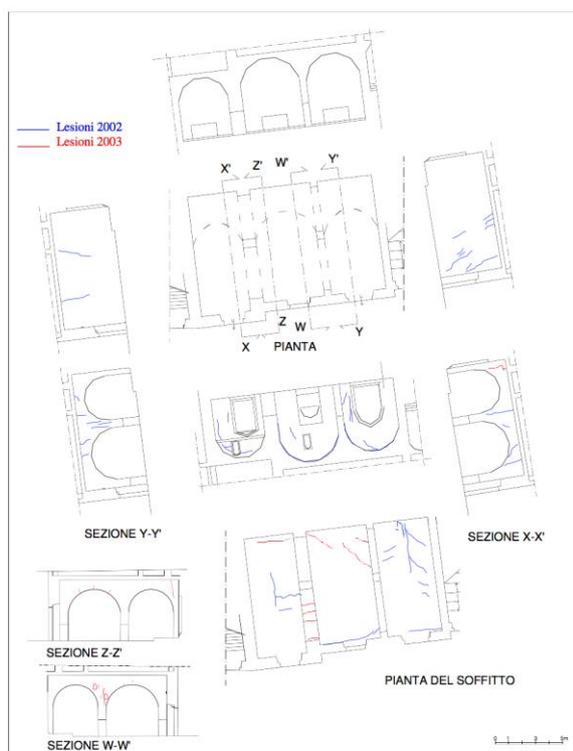
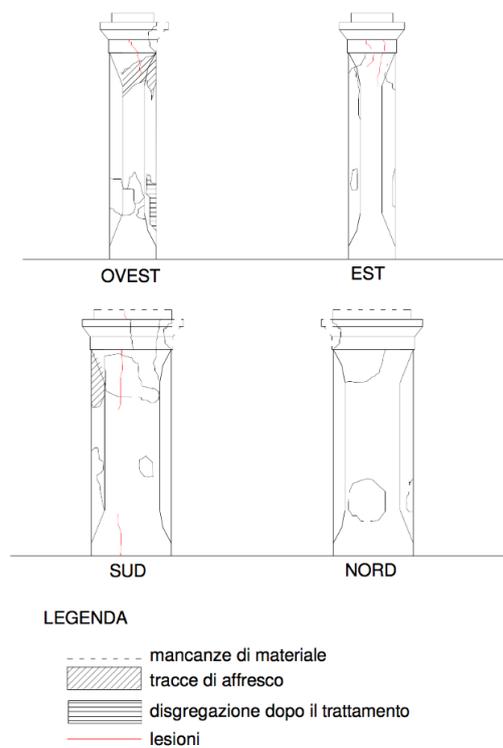
Figura 4. (a) Pianta, prospetto e sezioni (elaborate a partire dai disegni contenuti in [5]) della porzione di schiera che ospitava l'ambiente della chiesa di Santa Maria di piazza (campita in rosso). (b) Variazione del quadro fessurativo tra il 2002 ed il 2003 (da [5]). (c) Quadro fessurativo sul pilastrino in breccia della navata di destra (da [5]). Da qui si poteva facilmente comprendere lo stato di pressoflessione, giunto ad uno stadio piuttosto avanzato, del pilastrino: lo spigolo sud-ovest, nella parte superiore, tendeva ad essere espulso, mentre sulla faccia nord non erano presenti lesioni da schiacciamento.

La chiesa aveva comunque superato il sisma del 24 agosto 2016 senza subire danni rilevanti. Durante un sopralluogo, effettuato il 16 settembre 2016, era stato osservato il danneggiamento del campanile a vela (Figura 5b) ed una lesione di distacco della volta (indicata con V1 in Fig. 4a) dalla parete di facciata (Figura 5c). Il pilastro centrale non presentava aggravamenti rispetto allo stato fessurativo sopra descritto.

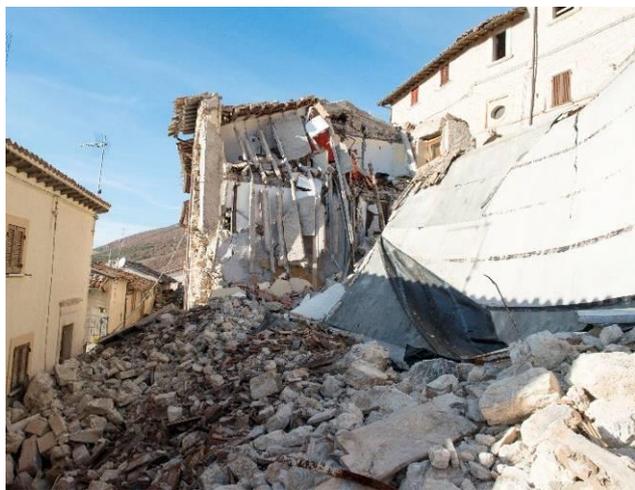
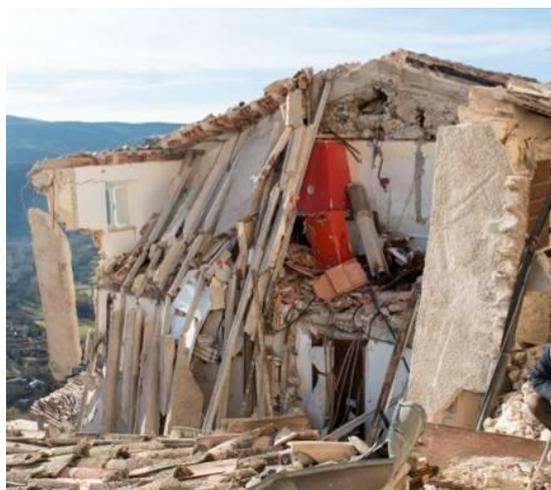
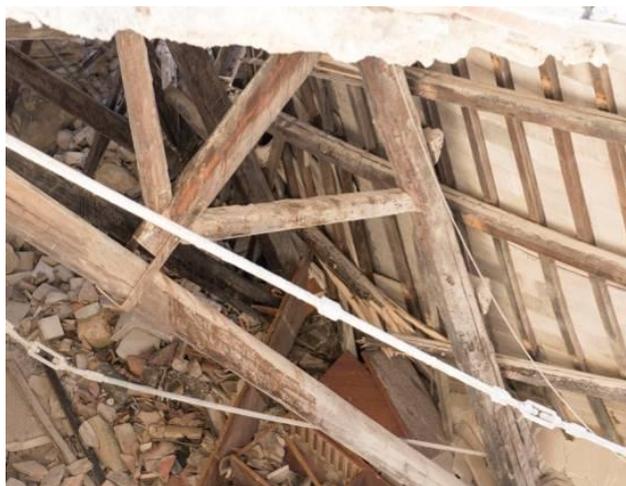
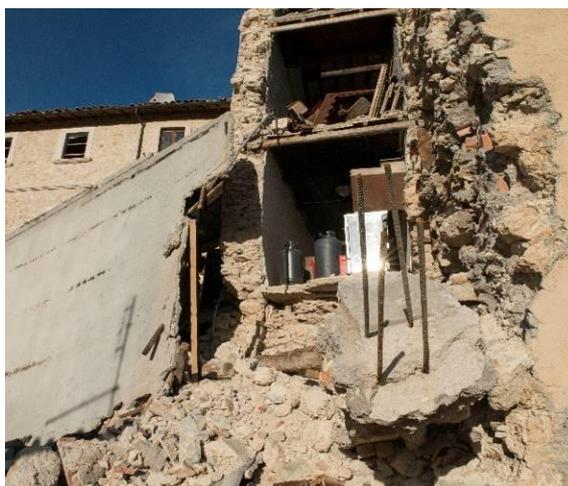
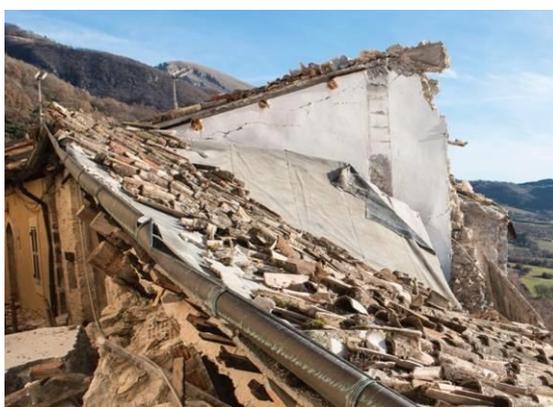
Una delle scosse del 30 ottobre 2016 ha poi causato il crollo dell'intero aggregato occupato dalla chiesa e della torre adiacente (Figura 7).

Figura 7. Crollo avvenuto con il sisma del 30 ottobre 2016. (a) Crollo della porzione di schiera che comprendeva la chiesa di Santa Maria di Piazza vista da Via Graziosa (quella a valle). (b) Vista da via Entedia (quella a monte): ecco quanto resta della abitazione adiacente alla chiesa (alla sua sinistra) caratterizzata da una copertura (indicata con C1 in Fig. 4a) ed un orizzontamento intermedio (S1 di Fig. 4a) in latero-cemento, con orditura parallela allo sviluppo longitudinale della schiera. (c) Vista da via Entedia (monte): copertura lignea (C2 di Fig. 4a) dell'edificio di destra, costituita da tre capriate lignee poggianti sui muri longitudinali, arcarecci e orditura secondaria in legno, pianelle e soletta in calcestruzzo. (d) vista da Via Graziosa (valle): porzione della costruzione che si trovava sul retro della torre adiacente alla chiesa. (e) Vista da via Entedia (monte): in primo piano la copertura (crollata) dell'edificio di destra dell'aggregato che ospitava la chiesa. Sullo sfondo, con l'intonaco bianco, la costruzione che era dietro alla torre crollata. Da notare quanto resta degli arcareggi inseriti nella parete di tale costruzione. Evidentemente anche per l'altra falda si aveva questa situazione, cioè gli arcareggi erano inseriti nel muro della torre (e quindi ne hanno seguito il destino..).

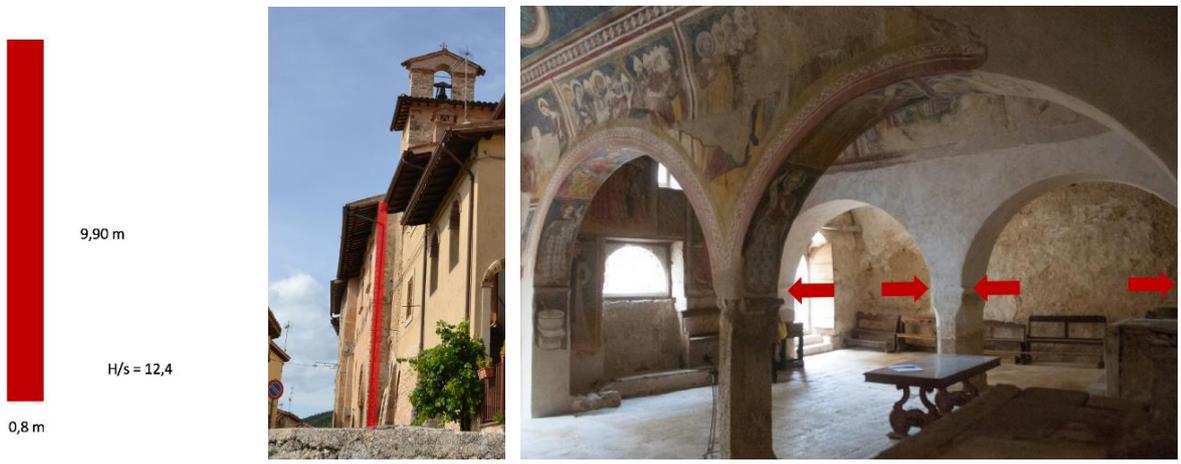
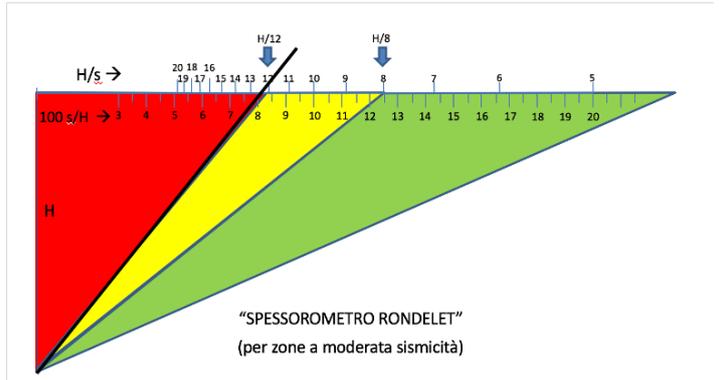
Ancora più immediata, ma non per questo meno efficace, sarebbe stata una semplice valutazione della snellezza delle murature di facciata, evidentemente a portata di chiunque: nel caso in esame avrebbe dovuto suscitare allarme (al di là della gravissima situazione del pilastrino in breccia) la snellezza della parete dell'edificio di sinistra, pari a 12,4, ben superiore a quel valore, 8, indicato da Rondelet [18] come relativo a muri “stabili”, con l'aggravante, in questo caso, della spinta molto consistente dell'arcata di sinistra (Figura 8).

Figura 8. Snellezza della parete di facciata della chiesa di Santa Maria di Piazza e spinta degli arconi sulla stessa facciata. In basso: "spessorometro" di Rondelet applicato alla parete in questione.
