DIPARTIMENTO DI INGEGNERIA
UNIVERSITÀ DEGLI STUDI DI PERUGIA

CONTRIBUTI AL
XVII CONGRESSO NAZIONALE
“L’INGEGNERIA SISMICA IN ITALIA”

Analisi del danno degli edifici ordinari nel centro storico di Norcia a seguito dei sismi del 2016 (versione estesa)

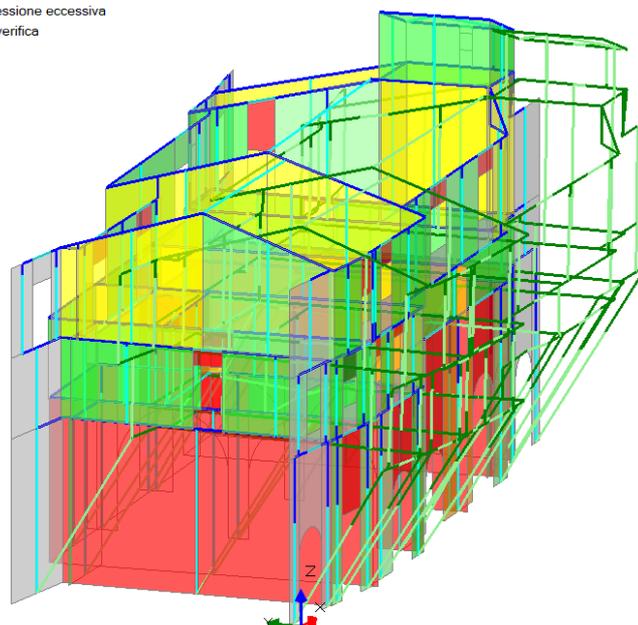
Figura 10. Combinazione E -Y con distribuzione uniforme di forze (la peggiore). IR = 0.691. Verifiche a taglio.

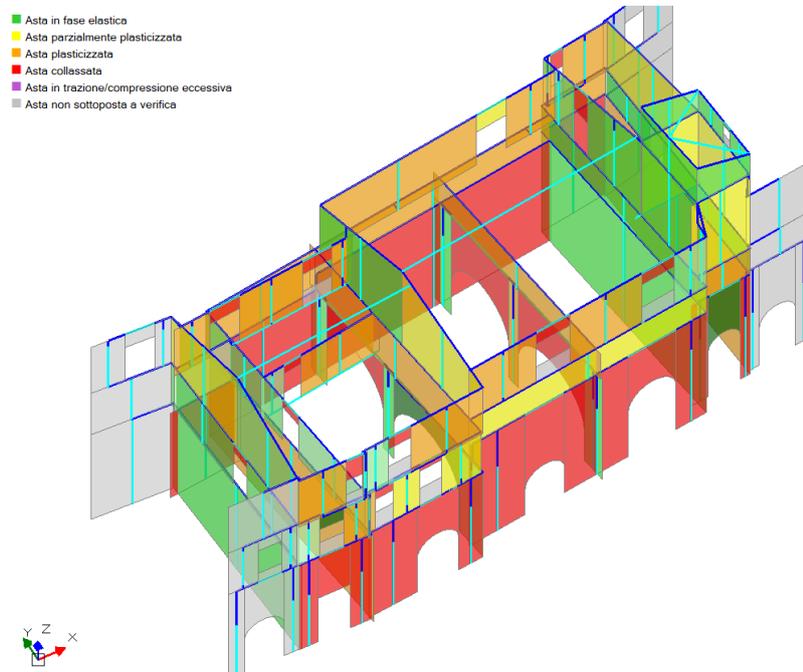
Notiamo anche che in direzione X (longitudinale) l'edificio, beneficiando del contrasto delle cellule adiacenti (effetto schiera) sembra avere ben pochi problemi, con indici di rischio quasi al livello dell'adeguamento.

Figura 11. Combinazione -X con distribuzione uniforme di forze (IR=0.901). Verifiche a taglio.

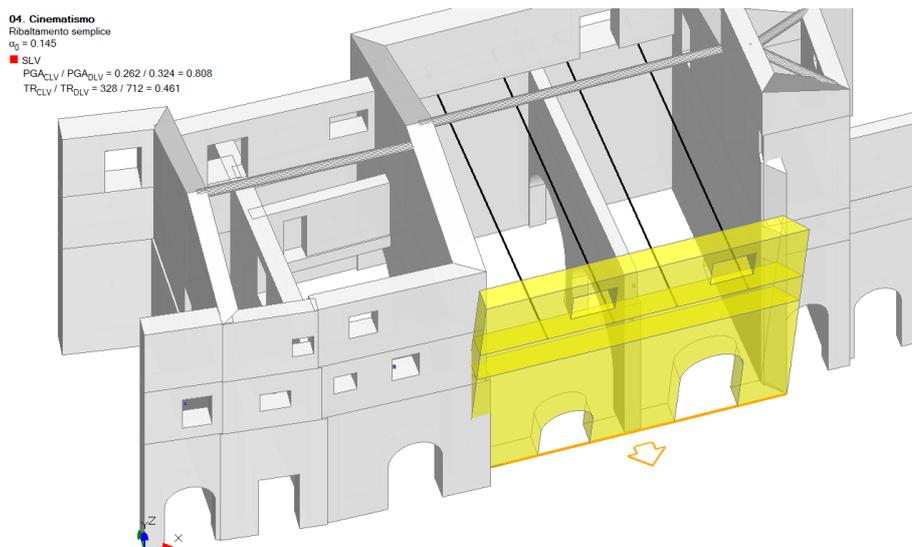
Figura 12. Ribaltamento parete edificio di destra. Tale parete, trattenuta dalle catene, ribalta per un moltiplicatore dei carichi di 0.145 e quindi una PGA di 0.26g e manifesta un indice di rischio di 0.8 circa, dunque grazie alle catene non versava in condizioni critiche, seppure tali valori di capacità sono probabilmente molto inferiori al sisma registratosi il giorno 30 ottobre (crollo della chiesa).

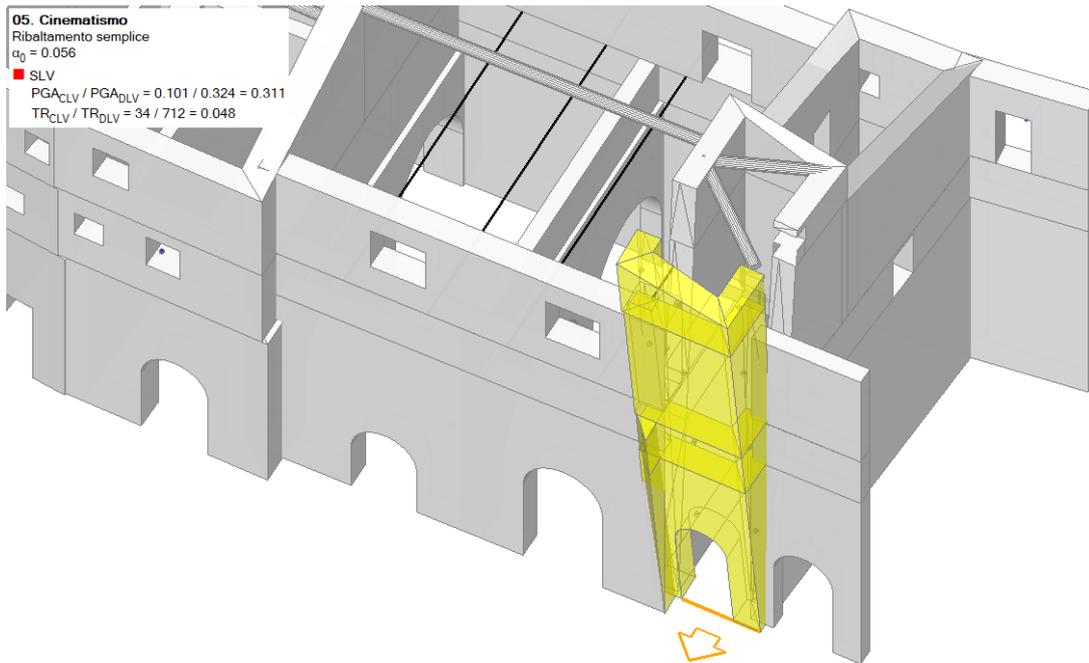
05. Cinematismo
 Ribaltamento semplice
 $\alpha_0 = 0.056$
 ■ SLV
 $PGA_{CLV} / PGA_{DLV} = 0.101 / 0.324 = 0.311$
 $TR_{CLV} / TR_{DLV} = 34 / 712 = 0.048$

Figura 15. Ribaltamento della parete esterna del campanile. Tale parete, qui ipotizzata ribaltare con due cunei di trascinamento, ribalta per un moltiplicatore dei carichi di 0.056 e quindi una PGA di 0.101g e manifesta un indice di rischio di 0.31 circa, che risulta il più basso tra quelli trovati per la chiesa di Santa Maria di Piazza. Tali valori di capacità sono molto inferiori al sisma registratosi il giorno 30 ottobre 2016 (crollo della chiesa).

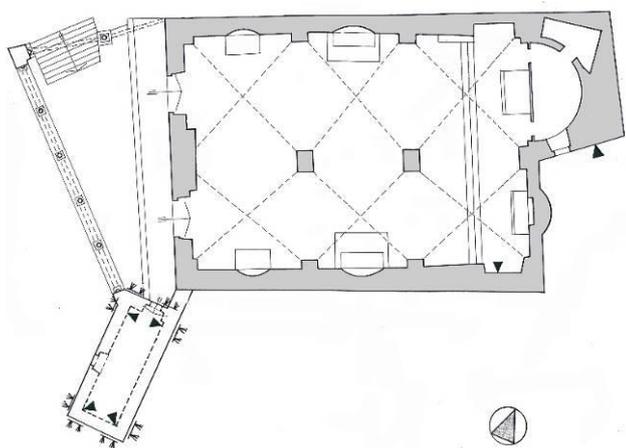
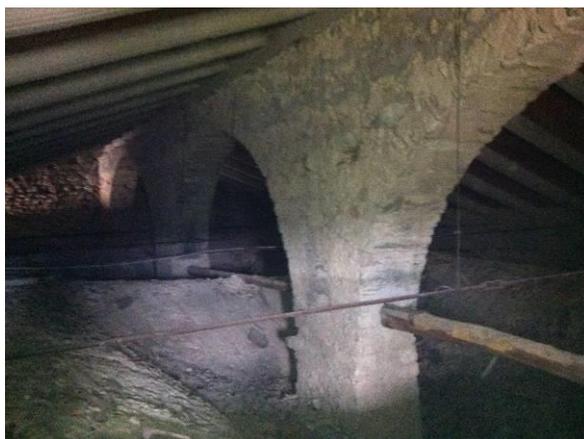
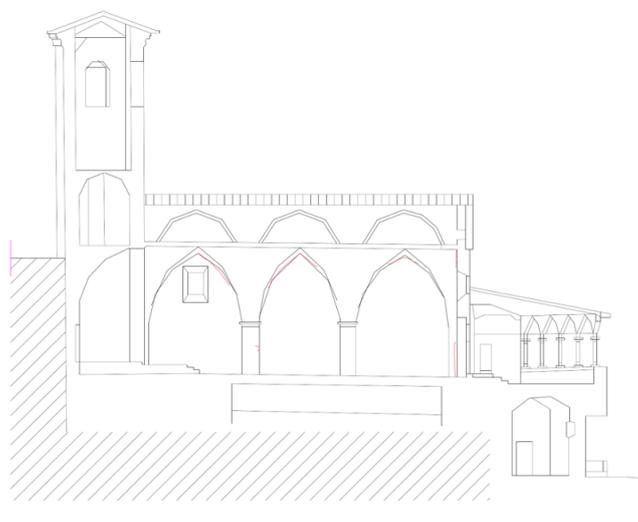
Nel sottotetto, nella direzione dell'arcata longitudinale, era presente anche un'antica catena lignea (Figura 18b) disposta ad assorbire le spinte degli archi terminali e ad impedire, per quanto possibile, l'eventuale ribaltamento della facciata.

Figura 18. (a) Pianta della chiesa di Sant'Andrea. (b) Vista del sottotetto, in particolare dell'arcata longitudinale centrale che riporta il peso della copertura sui pilastri centrali. (c) Sezione longitudinale (da [5]).

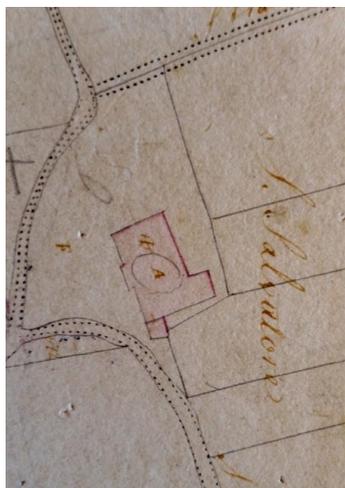
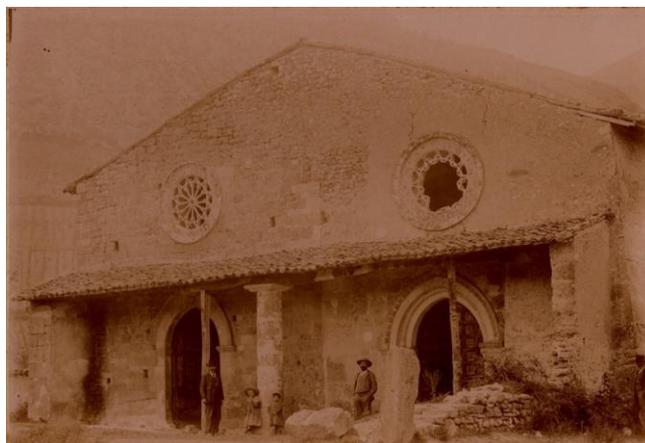
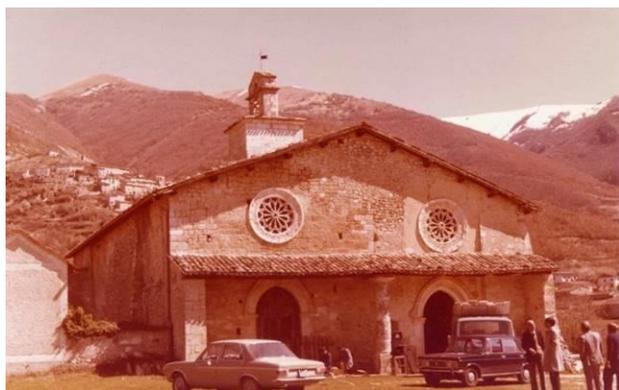
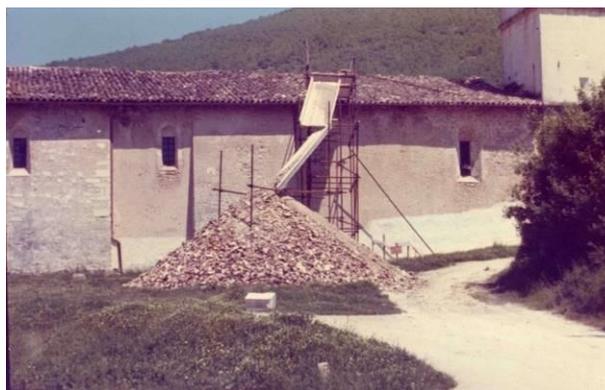
E' interessante osservare che sino alla fine del 1700 c'era un solo sperone [20], quello disposto a metà circa della parete Sud, gli altri vennero messi, molto probabilmente, dopo il sisma del 1859. A quel tempo, evidentemente, non avevano problemi ad intervenire aggiungendo nuovi elementi di presidio. A seguito del danneggiamento subito per il terremoto del 1979 era stata predisposta una centinatura in legno che era poi rimasta in opera come presidio permanente.

Figura 23. Chiesa di San Salvatore: a) dal catasto gregoriano si nota come vi fosse, sino a quel momento, solo uno sperone, sulla parete Sud [20]; b) facciata della chiesa ai primi del '900 (foto archivio Sordini); c) facciata della chiesa durante i lavori successivi al sisma del 1979. Da notare come si leggeva chiaramente la stratigrafia della facciata. (d) Lavori nel sottotetto: rimozione del materiale sciolto che si trovava sopra le volte.

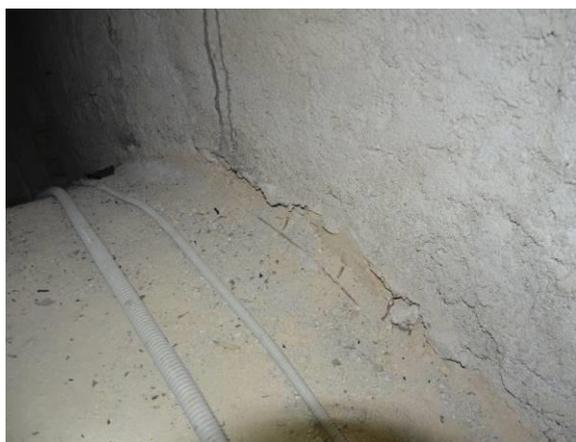
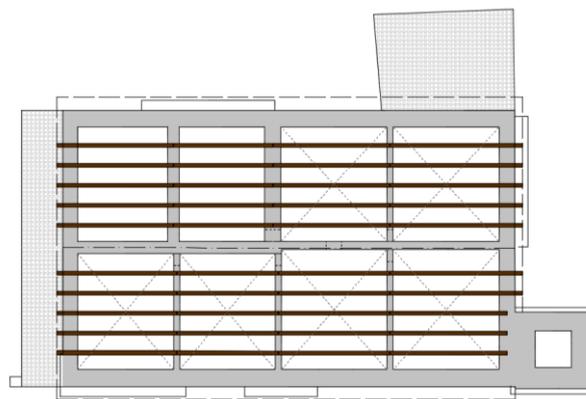
Ispezionando il sottotetto è stato possibile osservare il consolidamento estradossale delle volte, effettuato, come detto, negli anni '80 (Figura 26a). Inoltre, al di sopra delle arcate che separavano le volte a crociera le une dalle altre, erano presenti dei setti murari sui quali poggiavano le travi principali di copertura. Lo schema della copertura della chiesa di San Salvatore era quindi quello rappresentato schematicamente nella Figura 26b.

Figura 26.(a) Consolidamento estradossale della volta a crociera. (b) Schema della copertura della chiesa di San Salvatore.

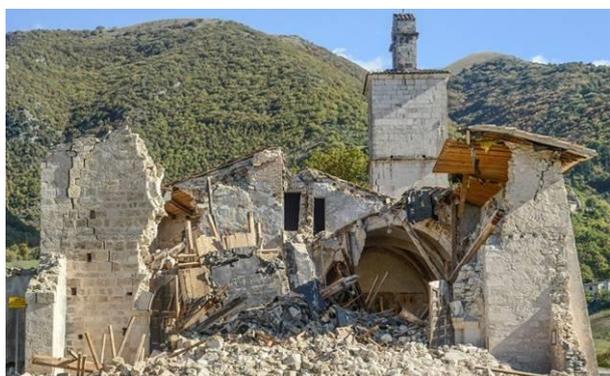
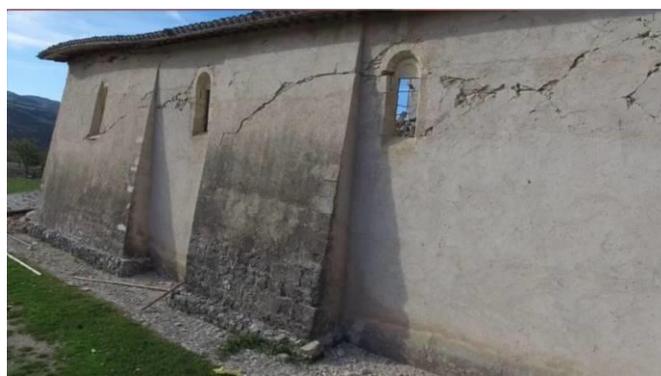
Le scosse del 26 ottobre 2016, prima quella delle 19.10 (M 5.4) e poi quella delle 21.18 (M 5.9), entrambe con epicentro ben più vicino di quello del 24 agosto 2016, hanno causato il crollo della facciata della chiesa, delle volte e della copertura di un'ampia porzione dell'aula (Figura 27a).

Figura 27. Stato di danno della chiesa di San Salvatore dopo le scosse del 26 ottobre 2016. (a) Vista frontale della chiesa, immagine tratta da [16]. (b) Lesioni presenti sul muro laterale di destra (immagine tratta da un video dell'Ing. R. Vetturini). Da notare come la spinta in avanti legata alla massa delle volte a crociera si è scaricata a terra dando origine a dei puntoni diagonali sulla muratura perimetrale. Non ci sono puntoni diretti in modo inverso perché la presenza (sul retro della chiesa) del campanile, molto tozzo, ha impedito il movimento all'indietro delle volte.

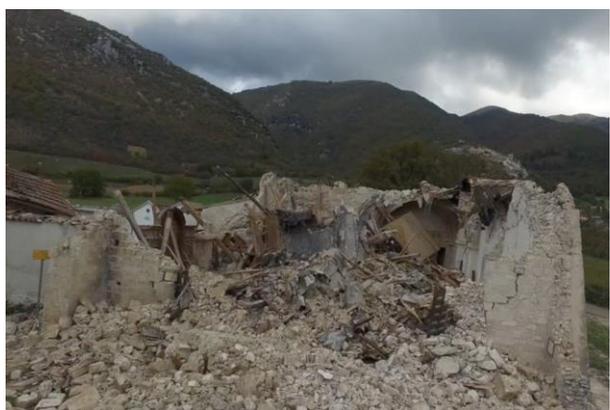
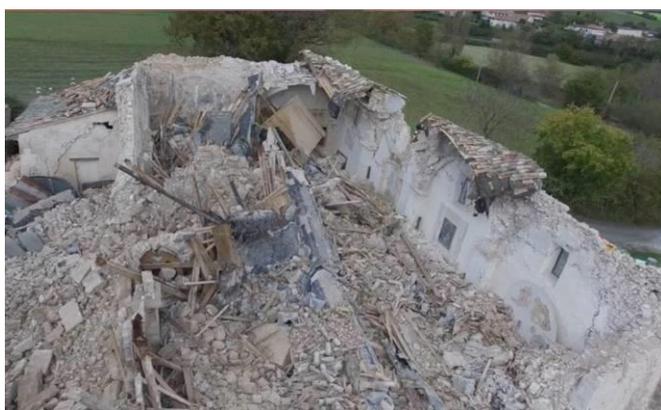
L'ulteriore scossa del 30 ottobre 2016 ha infierito su quanto era rimasto, causando il crollo del campanile e dei campi di volta e della porzione di copertura che avevano resistito agli eventi precedenti (Figura 28).

Figura 28. La chiesa di San Salvatore dopo il sisma del 30 ottobre 2016 (Immagini tratte da un video dell'Ing. R. Vetturini).

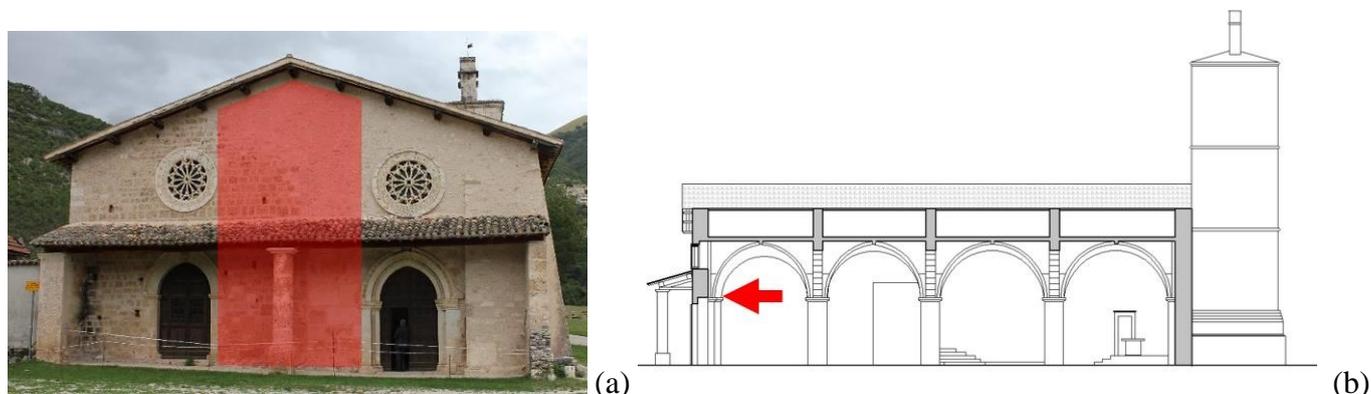
Per prevedere quanto è accaduto con le scosse del 26 ottobre 2016 bastava osservare le condizioni della porzione di facciata (Figura 29a) compresa tra le aperture (portali e rosoni) che non beneficia della presenza degli speroni posti alle estremità, ed effettuare una semplice verifica al ribaltamento.

Oltre ai pesi propri della parete di facciata e al carico derivante dalla copertura, vanno considerate le spinte orizzontali provenienti dal peduccio della volta a crociera adiacente alla facciata (Figura 29b). I carichi verticali della volta non vanno considerati nella verifica, poiché scaricano sul pilastro adiacente alla facciata, che, come già detto, era disconnesso da essa. Ad ostacolare il ribaltamento della parete possono essere considerate le travi di copertura, anche se il grado di vincolo che potevano fornire era piuttosto aleatorio. Il pilastro del portico antistante non risultava invece in grado di fornire alcuna opposizione al movimento della facciata.

Figura 29. (a). Porzione della facciata della chiesa di San Salvatore. (b) Sezione longitudinale della chiesa di San Salvatore con indicata la spinta proveniente dal peduccio della volta a crociera, che si scarica sulla facciata.

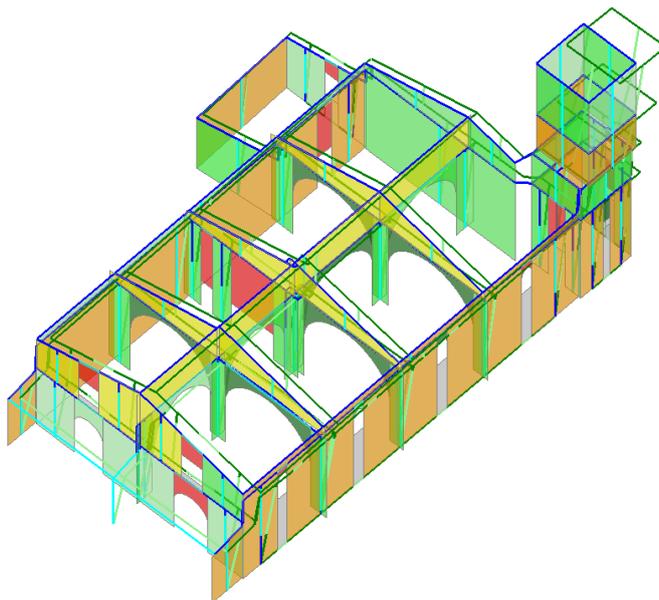
Da notare che già l'analisi pushover di questa chiesa evidenzia una situazione davvero critica con vita nominale restante di poco superiore a 2 anni.

Figura 31. Combinazione +X con distribuzione proporzionale alle forze statiche (la peggiore). Verifiche a taglio. IR = 0.327.

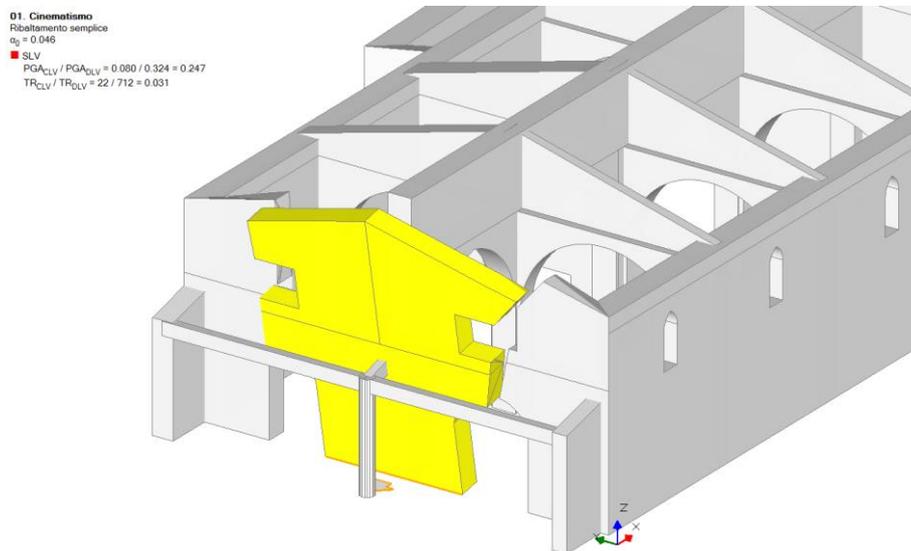
Allo stato effettivo della chiesa il cinematiso manifesta un indice di rischio molto basso, pari a circa 0.247.

Figura 34. Meccanismo di facciata. La parete ribalta per un moltiplicatore dei carichi di 0.046 e quindi una PGA di 0.080g e manifesta un indice di rischio di 0.247 circa. Tali valori di capacità sono molto inferiori alle accelerazioni del 26 ottobre 2016.

Il moltiplicatore dei carichi orizzontali tale da causare la perdita di equilibrio del cinematismo di facciata, valutabile con semplici considerazioni di equilibrio è $\alpha_0 = 0.046$, di gran lunga inferiore allo 0.28 richiesto dalla verifica alla Giuffrè.

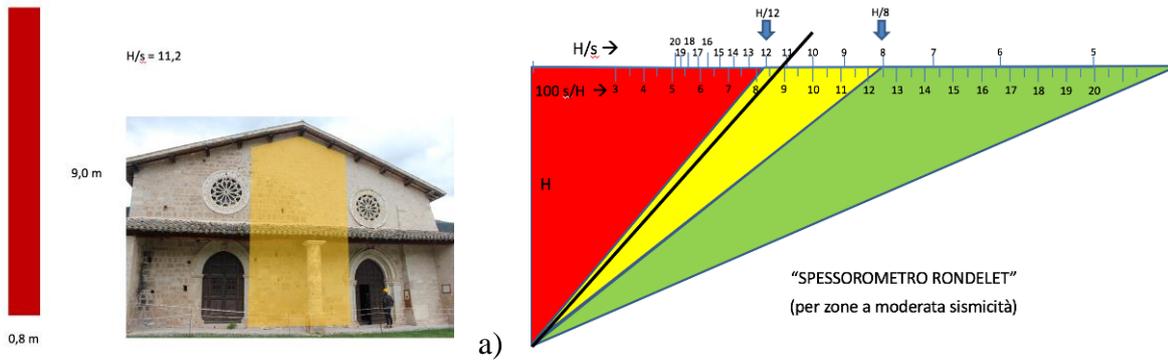
La snellezza della facciata della chiesa era 11.2, maggiore del valore, 8, indicato da Rondelet come relativo a muri stabili, con in più, anche in questo caso, l'aggravante di una spinta molto consistente dell'arcata interna.

Figura 37. a) Snellezza della parete di facciata della chiesa di San Salvatore. b) “Spessorometro” di Rondelet applicato alla parete in questione.

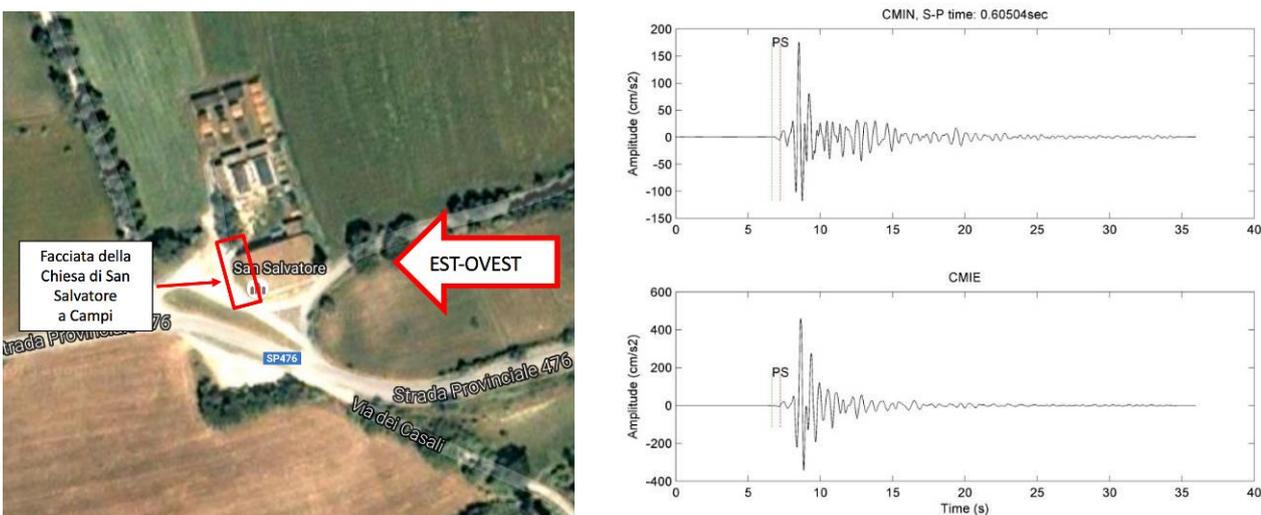
Figura 39. Accelerogrammi registrati dalla stazione accelerometrica CMI per il sisma del 26 ottobre 2016 ore 19.10, dai quali si nota come sia molto più rilevante la componente Est-Ovest (quella in basso in figura) che va ad investire in direzione perpendicolare la facciata della chiesa di San Salvatore.

L'analisi di tali dati (svolta dal Prof. Andrea Cannata del Dipartimento di Fisica e Geologia dell'Università di Perugia) e riportata nelle figure 39 e 40) evidenzia una direzione preferenziale del moto del terreno esattamente ortogonale alla facciata crollata (Est-Ovest).

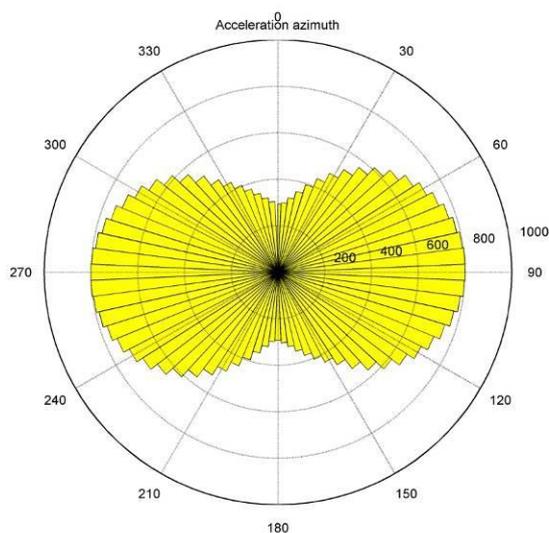
Figura 40. Diagramma a rosa che mostra la variazione dell'ampiezza massima radiale al variare dell'angolo di azimut alla stazione CMI per il sisma delle 19.10 del 26 ottobre 2016. La direzione Est-Ovest è chiaramente quella di massima accelerazione.

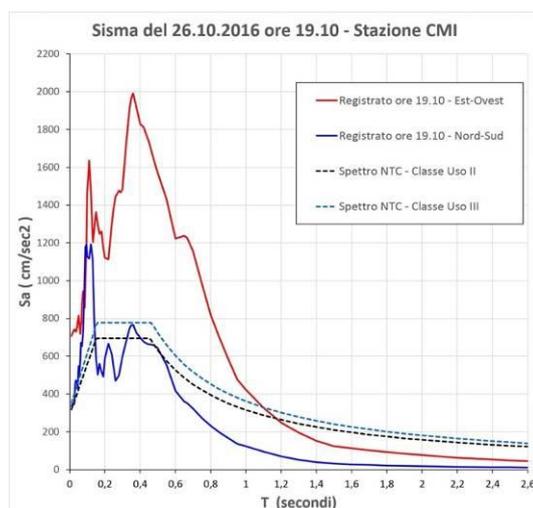
L'analisi degli spettri di risposta calcolati a partire dai dati della stazione CMI per il sisma in esame mostra per la componente Est-Ovest valori di accelerazione registrati molto superiori a quelli proposti dalla Normativa anche per edifici nuovi in quel sito (Figura 41).

Figura 41. Spettri di risposta per il sisma del 26 ottobre 2016 ore 19.10 alla stazione CMI (Campi di Norcia). Sono ben evidenti valori di accelerazione nettamente superiori a quelli previsti dalle vigenti NTC 2008 per quel sito per edifici nuovi in classe d'uso II e III.

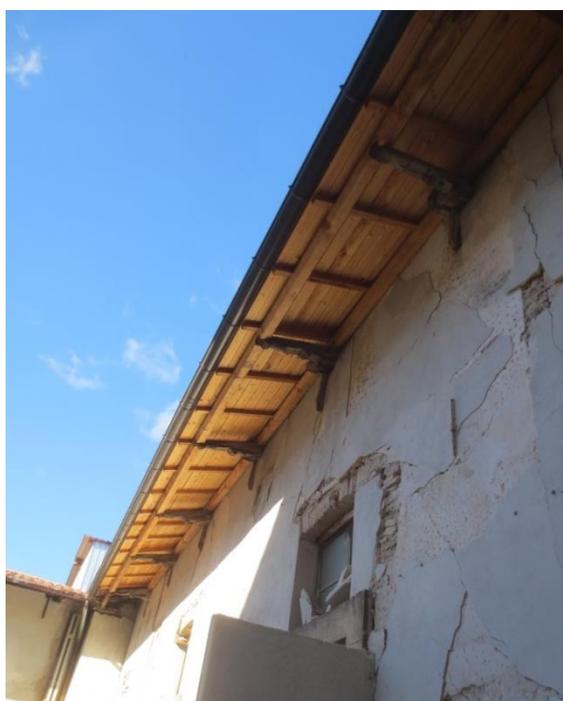
In altre zone del complesso sono presenti capriate “impalettate” [2]: un’ampia mensola lignea solidarizzata alla catena della capriata, prosegue all’appoggio verso l’esterno della muratura, dove viene bloccata da un capochiave, anch’esso ligneo, inserito in un’asola. Si tratta di un accorgimento che si è rivelato efficace nel contrastare l’allontanamento progressivo delle murature perimetrali e quindi il conseguente sfilamento e crollo delle orditure di copertura appoggiate.

Figura 7. Lo sfilamento degli elementi di copertura è impedito da paletti lignei inseriti in apposite asole.
